# NÁVRH NA REŠTAUROVANIE OBJEKTOV KALVÁRIE V ROŽNAVE

## ZÁKLADNÉ ÚDAJE O PAMIATKE

1. Názov pamiatky: Kalvária, Rožňava
2. Číslo ÚZPF: 10129/1-7
3. Parcelné číslo: 567/5 a 567/3
4. Typ pamiatky: kostol
  - 4.1. Technika: vápenné omietky, maľba technika secco, štuková výzdoba

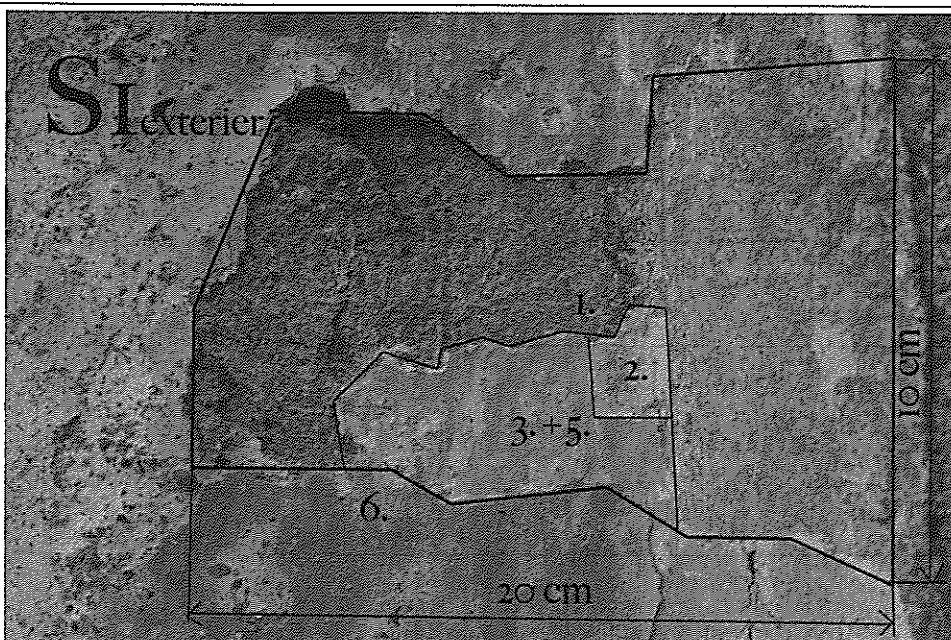
**SONDA č.1e:**

Miesto: Juhozápadná fasáda. Styk medzi pravým pilastrom a stenou pozadia.

**Charakteristika:** V sonda bola sledovaná komplexná stratigrafia vrstiev. Pod 4 farebnými vrstvami bola odkrytá primárna vrstva omietky s farebnou úpravou. Povrchová úprava je hladená pucovaním. V páse sondy je čitateľný styk dvoch farebných plôch ružovej, ktorá zdobí bočnú stranu vystupujúceho piliera a sýto červená na ploche pozadia. V tejto časti bola odobratá vzorka pigmentu na chemicko - technologický rozbor. Ide o železitý pigment – hematit. Omietka častočne zvetraná atakom vlhkosti a slabého zabezpečenia pred poveternostnými vplyvmi. Prvá sekundárna vrstva zásadne mení výraz fasád. V sonda je prezentovaná vrstva bieleho vápenného náteru, pod ktorým sa lokálne nachádza jemnozrnný omietkový tmel. Na druhej vápennej premalbe je odkrytý žltokrový sýty náter. V súčasnosti najvrchnejšia vrstva má jednoliatu hnedookrovú farebnosť.

1. - baroková vrstva omietky a maľby, 1741
2. - tenkovrstvá omietka a vápenný náter, 1798
3. - vápenný náter, 1841
5. - maliarsky náter, prelom 19. a 20. storočia
6. - omietka a maliarsky náter, 1934

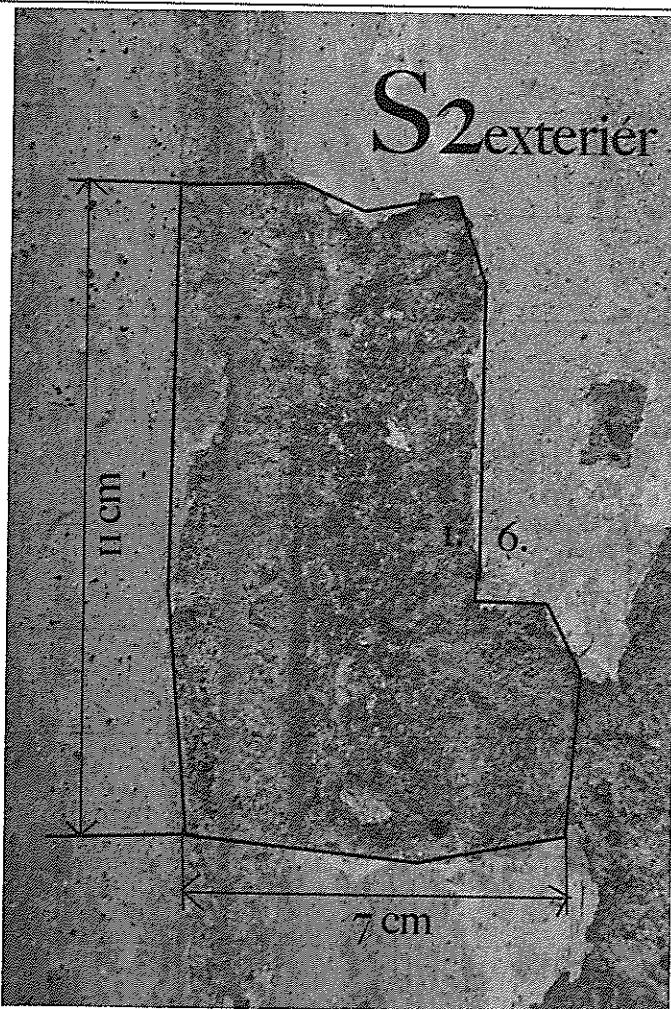
**SONDA č.2e:**

Miesto: Juhozápadná fasáda. Štukový rám portálu na pravej strane.

Charakteristika: Primárna baroková vrstva hmota sa nachádza pod škrupinovitými vrstvami. Hmota reliéfu je na povrchu zdeštruovaná a má slabú súdržnosť. Farebnosť vystupujúcej časti je ružová. Hrúbka premaľby opticky a tvarovo deformuje majstrovsky presný tăhaný štuk.

1. - baroková vrstva omietky a maľby, 1741
6. - omietka a maliarsky náter, 1934

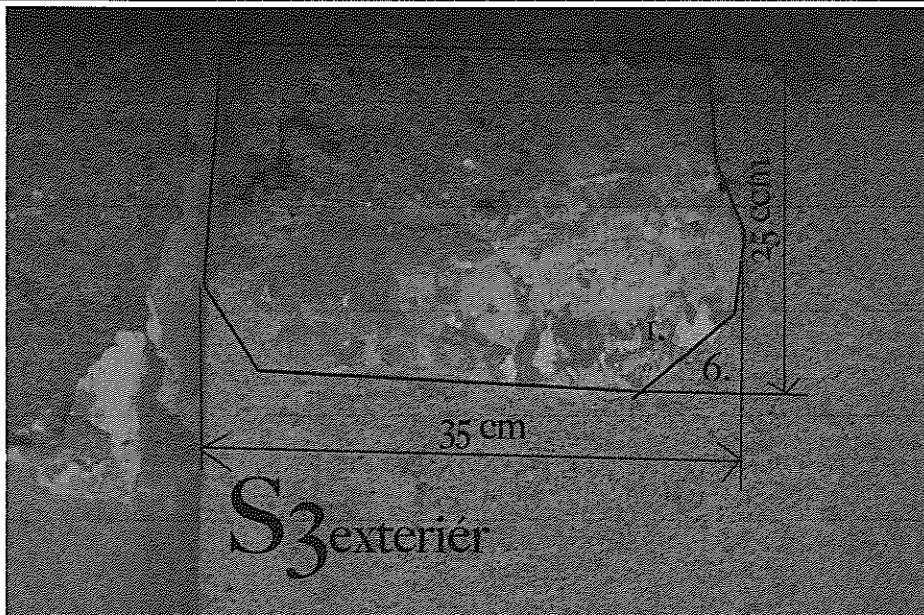
SONDA č.3e:

Miesto: Juhozápadná fasáda zvonice na pravom pilastro.

Charakteristika: Rozšírená prirodzená sonda. V sonda sa potvrdila celoplošná primárna výmaľba červeným odtieňom aj na vystupujúcich častiach murovaného prízemia vežičky. Na dvoch sekundármých bielych vápenných vrstvách je výraznejšia posledná, vrámci ktorej boli opravené staršie poškodenia tmelením vápenno - cementovou omietkou drveným štrkcom. Na povrchu je identická farebná hnedo – okrová úprava ako na centrálnom kostole. Primárne vrstvy sú výrazne zdeštruované.

1. - baroková vrstva omietky a maľby, 1741
2. - tenkovrstvá omietka a vápenný náter, 1798
3. - vápenný náter, 1841
5. - maliarsky náter, prelom 19. a 20. storočia
6. - omietka a maliarsky náter, 1934

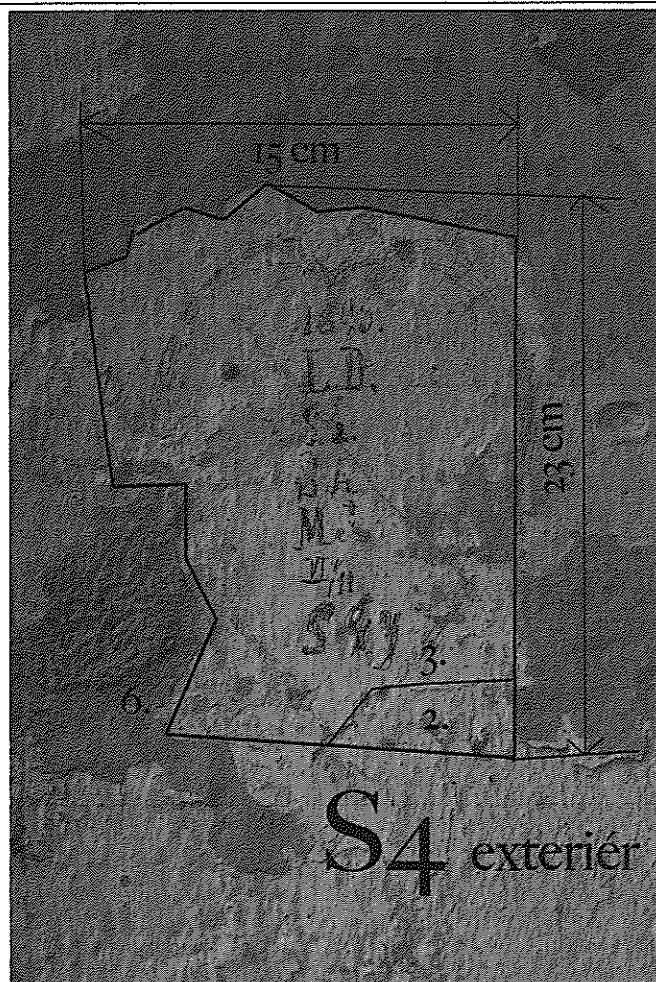
**SONDA č.4e:**

Miesto: Severozápadná stena interiéru podvežia.

Charakteristika: V prirodzených úbytkoch farebných vrstiev sa objavila časť nápisu grafitovou ceruzkou. Po dookrývaní nápisu je zreteľný tvarom srdca ohrazený nápis s iniciálami mien "zainteresovaných" a zároveň rok vzniku kresby 1895. Dátum radí druhú sekundárnu vrstvu do obdobia generálnej opravy kostola v roku 1841. Vrstvu prekrýval hnedookrový náter z roku 1934.

- 2. - tenkovrstvá omietka a vápenný náter, 1798
- 3. - vápenný náter, 1841
- 6. - omietka a maliarsky náter, 1934

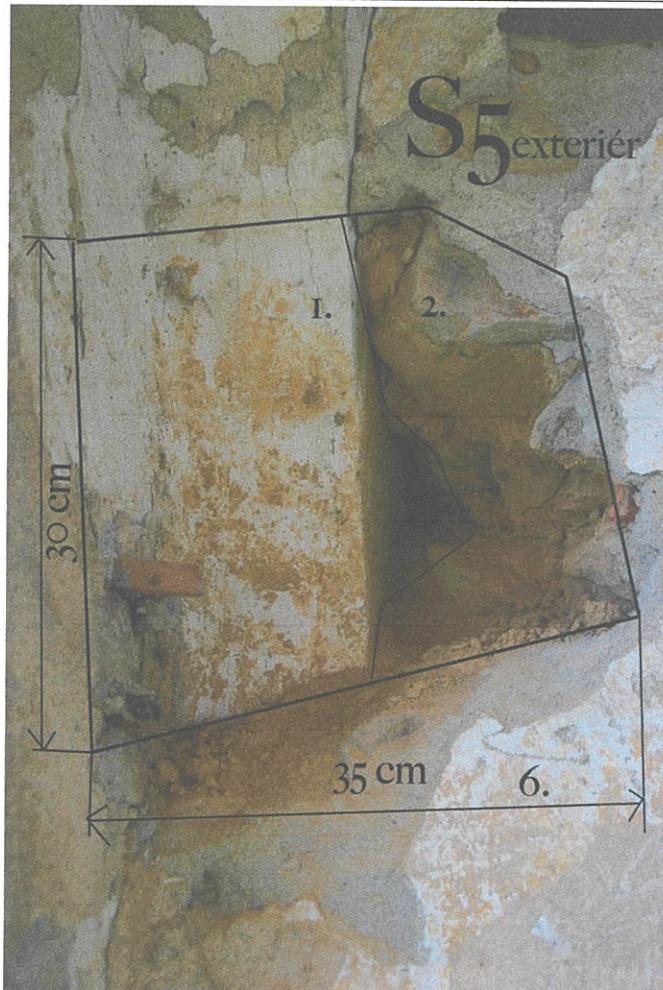
SONDA č.5e:

Miesto:	Severozápadná stena interiéru podvežia.
<p><b>Charakteristika:</b> V sonda do murovanej hmoty bol zadefinovaný rozmer ľavej sedílie v podveží. Hĺbka sedílie je 30 cm. Povrch primárnej vrstvy pod zámurovkou je vybielený vápenným náterom. Zrušenie sedílie súvisí so zámurovkou realizovanej v prvej sekundárnej úprave pravdepodobne v roku 1798. V tomto roku pribudli dva zvony a bolo nutné spevniť staticku veže. Kombinované kamenno - tehlové murivo je vkladанé do ložnej malty zloženej z hliny, drveného štrku a nízkeho percenta vápenného podielu.</p>

1. - baroková vrstva omietky a maľby, 1741
2. - murivo a vápenný náter, 1798
- 6.- omietka a maliarsky náter, 1934

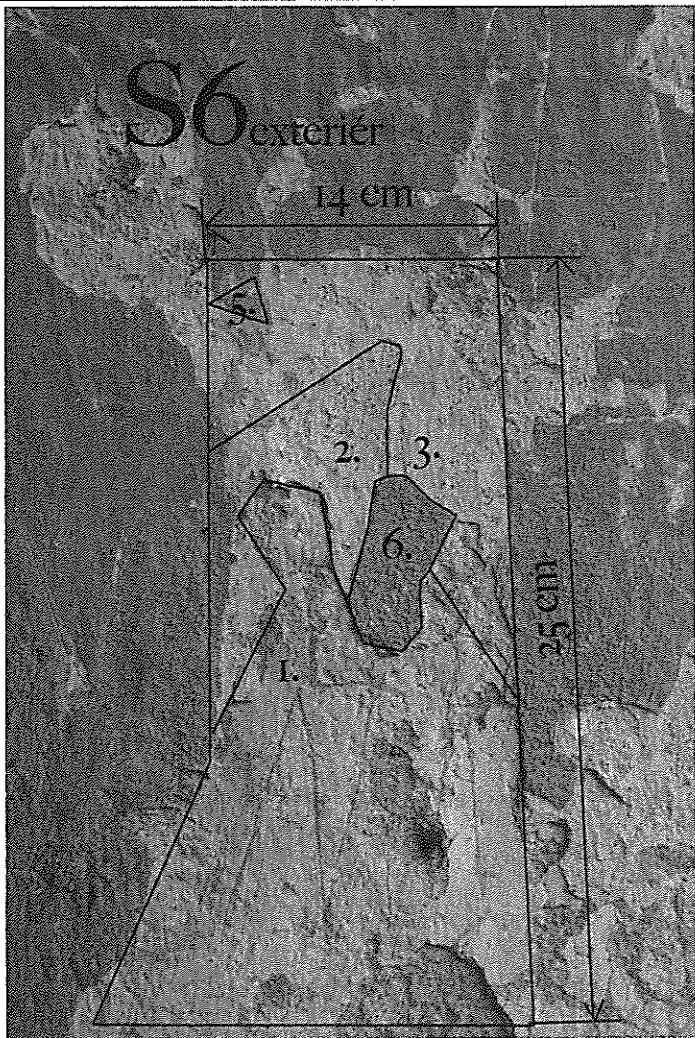
SONDA č.6e:

Miesto: Juhozápadná stena podvežia zvonice. Ostenie vonkajšieho portálu podvežia.

Charakteristika: Rozšírenie prirodzenej sondy. V časti odkryvu na primárnu vrstvu sú odkryté ryté grafity. Povrch vrstvy je ružový. Prekrývajú ju 2 biele vrstvy. Na druhej sú fragmenty ceruzkou písané odkazy návštěvníkov kalvárie z minulosti. Vrchná vrstva je z prvej polovice 20. storočia s hnedo - okrovým náterom.

1. - baroková vrstva omietky a maľby, 1741
2. - tenkovrstvá omietka a vápenný náter, 1798
3. - vápenný náter, 1841
5. - maliarsky náter, prelom 19. a 20. storočia
6. - omietka a maliarsky náter, 1934

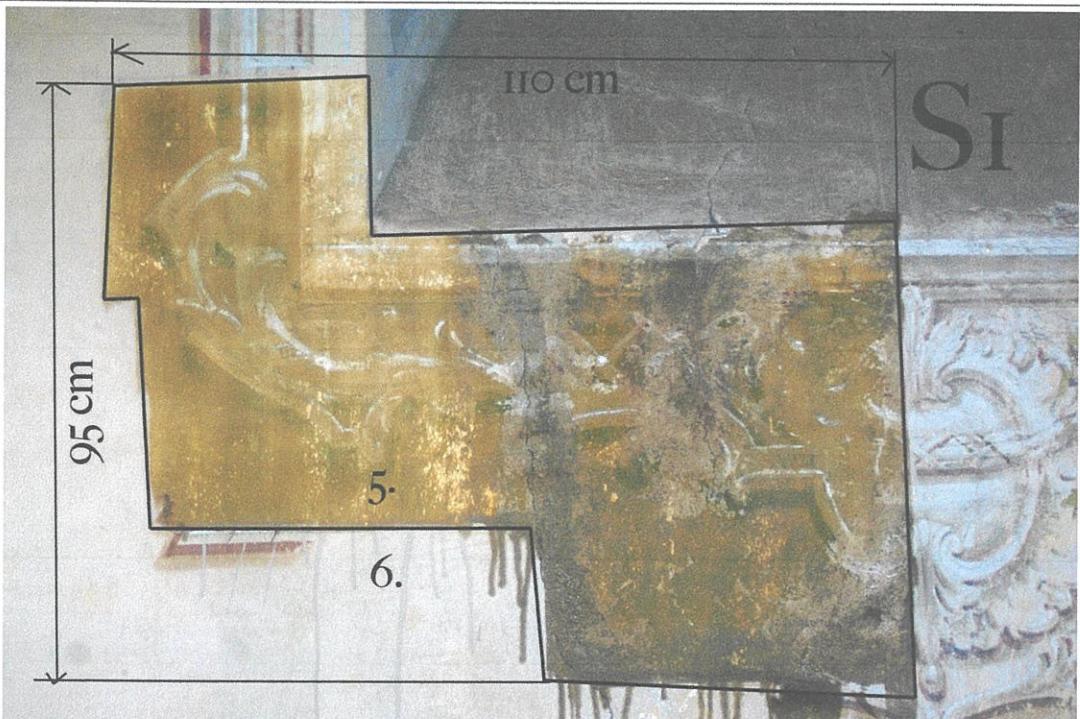
**SONDA č.1:**

Miesto:	Severozápadná stena lode kostola pod parapetou okna.
<p><b>Charakteristika:</b> Sonda na predposlednú vrstvu. Datovanie vrstvy je možné zaradiť do obdobia prelomu 19. a 20. storočia. Štýlovo opakuje tieňované barokové rozviliny. Maľba realizovaná technikou secco má výrazné odlišné farebnosť. Maľba má vysokú remeselnú úroveň. Najvrchnejšia vrstva bola nabobtnaná vodou a následne mechanicky odstránená skalpelmi. Pod predposlednou sekundárnu vrstvou sú identifikované vrstvy omietkového tmelu v praskline pod oknom.</p>	
Stratigrafia vrstiev sondy:

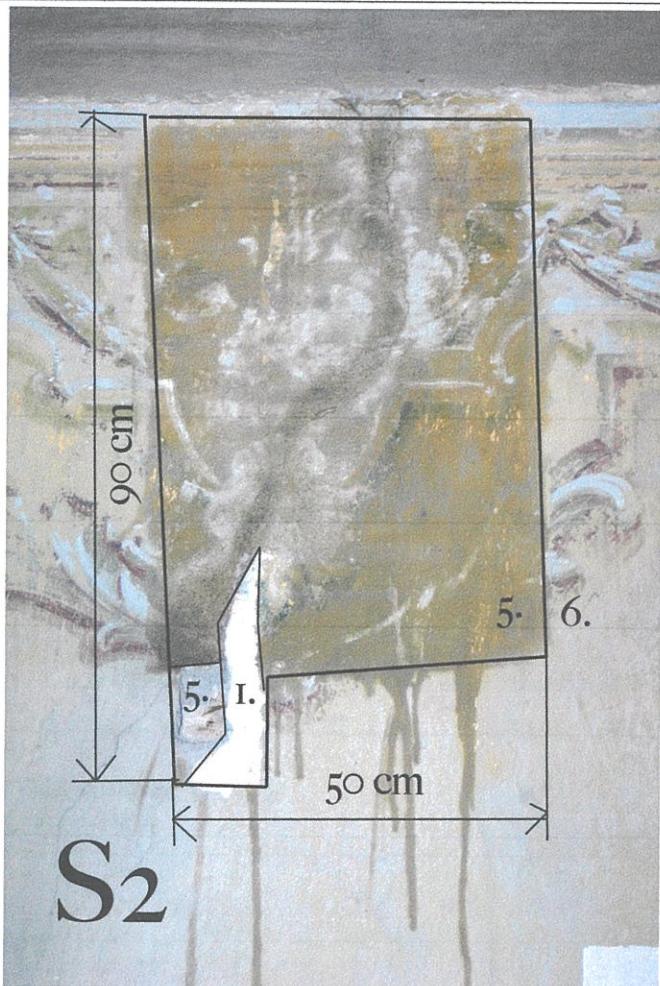
SONDA č.2:

Miesto: juhovýchodná stena intriéru lode pod oknom

**Charakteristika:** Na väčšej ploche sondy je odkrytá predposledná vrstva s neobarokovou maľbou prevedenou technikou secco na suchý podklad. Tieňovaním modelovaný biely ornament je vsadený do hnedookrová. Vrstva je zaraditeľná približne do obdobia konca 19. storočia. Primárna omietka je hrubozrnná s pucovaným povrchom. Plnivo tvorí riečny piesok s maximálnym priemerom zrna do 20 mm. Povrch bol v pôvodne biely. Jednotlivé vrstvy boli odstraňované mokrou cestou a mechanicky pomocou skalpelov.

1. - baroková vrstva omietky a maľby, 1741
5. - maliarsky náter, prelom 19. a 20. storočia
6. - omietka a maliarsky náter, 1934

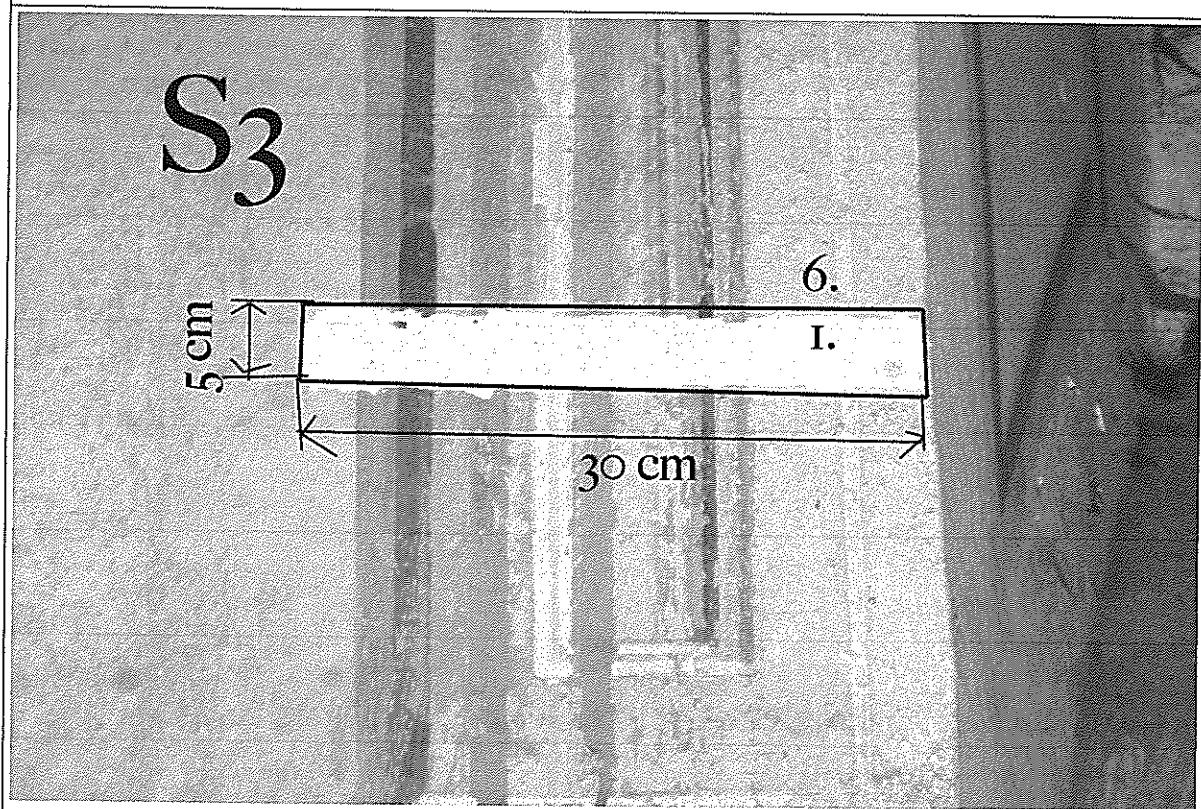
**SONDA č.3:**

Miesto: Juhovýchodná stena lode. Ľavý okraj okna.

Charakteristika: Pásou sondou bola sledovaná primárna baroková vrstva na styku ostienka okna a juhovýchodnej steny. Biely vápenný náter pokrýva celú plochu. Farebná maľba nebola identifikovaná. Hmota primárnej omietky je pevná a súdržná.

1. - baroková vrstva omietky a maľby, 1741
6. - omietka a maliarsky náter, 1934

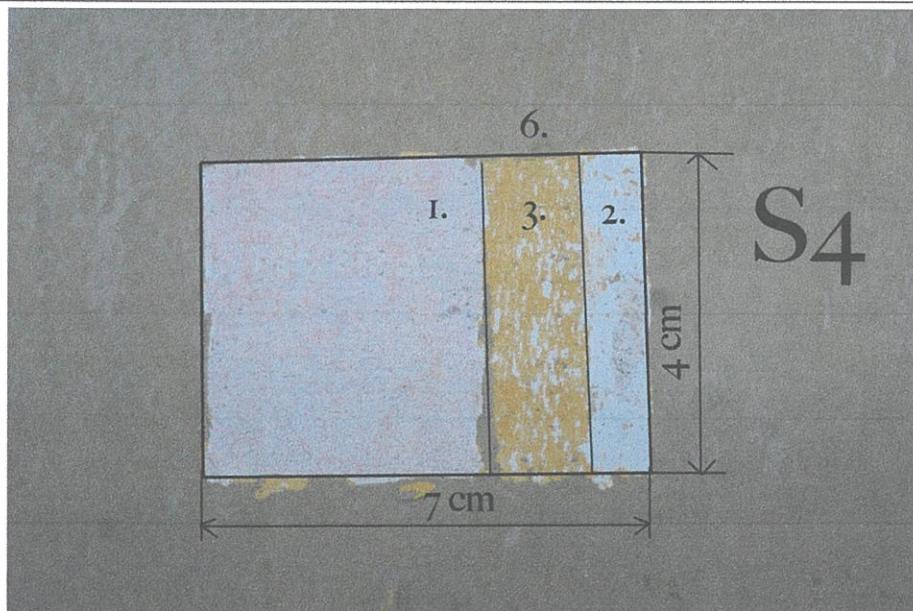
SONDA č.4:

Miesto: Juhovýchodná stena lode pod oknom.

Charakteristika: V sonda boli v častiach odkryté jednotlivé maliarske vrstvy na ploche juhovýchodnej steny lode. Prvý biely náter z roku 1741 je sfarbený ružovou farbou, ktorá vznikla stekaním rozmočeného červeného pigmentu v okolí nedokonale utesneného okna. Vrstvu prekrýva biela vápenná premaľba. Do obdobia celkovej obnovy pri príležitosti stého výročia postavenia kalvárie je možné zaradiť plošnú jednoliatu výmaľbu zvislých stien žltou – okrovým náterom. Vrstvy boli od seba oddelované mechanicky skalpelom.

1. - baroková vrstva omietky a maľby, 1741
2. - vápenný náter, 1798
3. - maliarsky náter, 1841
- 6.- maliarsky náter, 1934

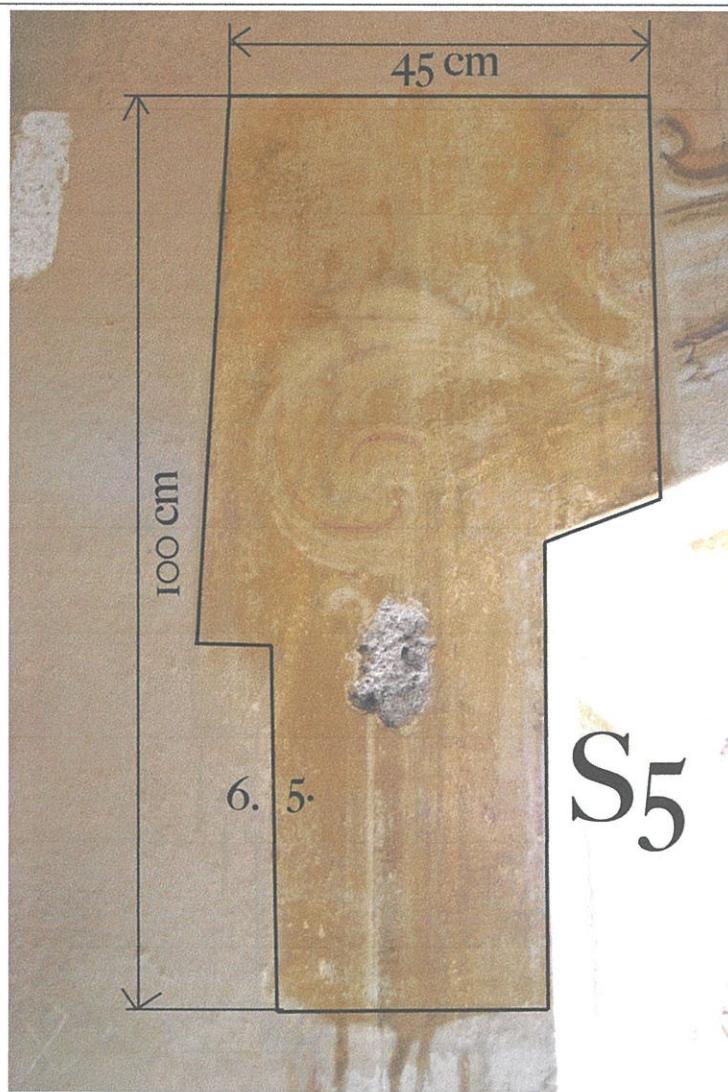
SONDA č.5:

Miesto: juhozápadná stena nad emporou. Ľavý okraj okna.

Charakteristika: V sonda na predposlednú vrstvu bol sledovaný tvar neobarokovej ornamentiky suprafenestry okna. Poškodenie hmoty omietky je stopou po niekoľkých klinoch. Pravdepodobne tam bola upevnená konzola na konzolu garnižovej tyče.

5.- maliarsky náter, prelom 19. a 20. storočia

6.- omietka a maliarsky náter, 1934

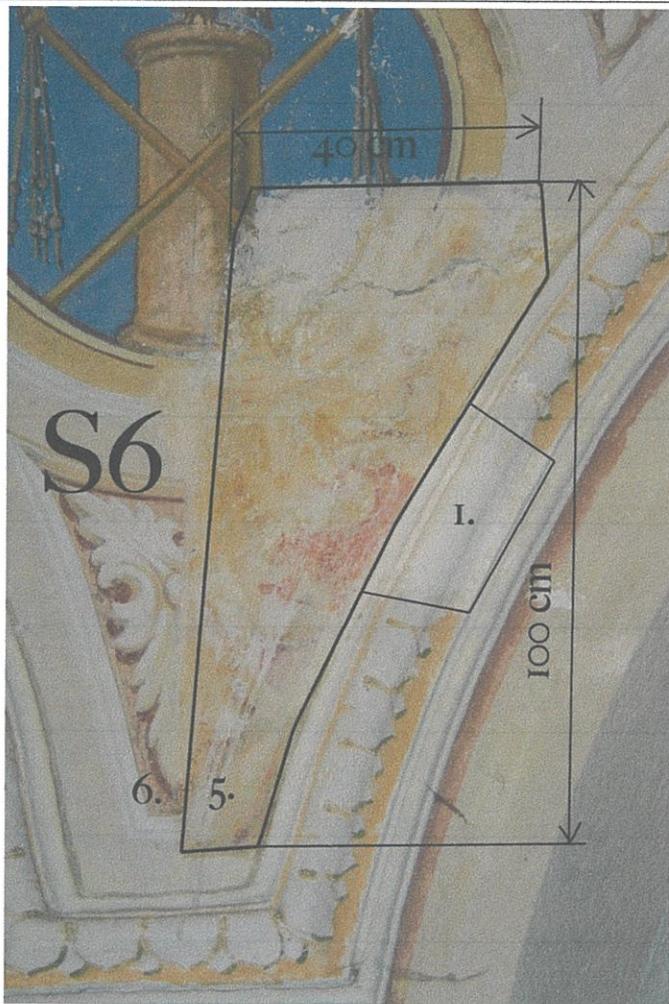
**SONDA č.6:**

Miesto: Nárožný severný styk výsečí klenby lode kostola.

**Charakteristika:** V sonda bola sledovaná predposledná maľba, ktorá sa ornamentikou aj farebnosťou líši od dnes viditeľnej. Z modrého povrchu staršej maľby bola odobratá vzorka pigmentu na chemicko – technologickú analýzu. Výsledok zaradil maľbu do obdobia druhej polovice 19. storočia. Použitý bol umelý ultramarín vo svete sériovo vyrábaný od roku 1832. Na primárnej vrstve nebola potvrdená maľba. Štukové prvky majú po odstránení neskorších premalieb ostrejšiu exaktnejšiu formu.

1. - baroková vrstva omietky a maľby, 1741
5. - maliarsky náter, prelom 19. a 20. storočia
6. - maliarsky náter, 1934

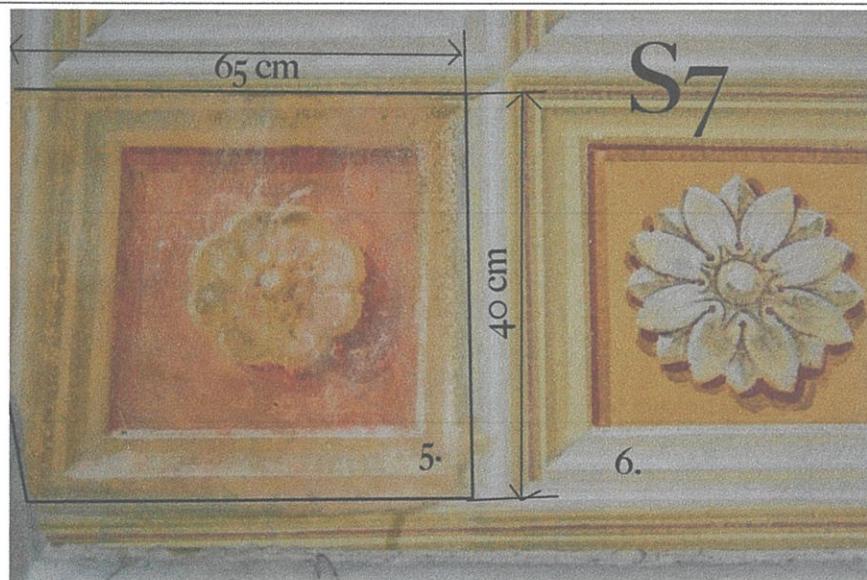
**SONDA č.7:**

Miesto: Severovýchodná časť klenby lode.

Charakteristika: V ploche sondy je predstavená maľba z prelomu 19. a 20. storočia. Motív kazetovania bol zopakovaný aj v dnes viditeľnej maľbe. Staršia maľba sa líši tvarom, modeláciou ako aj farebnosťou.

5.- maliarsky náter, prelom 19. a 20. storočia

6.- maliarsky náter, 1934

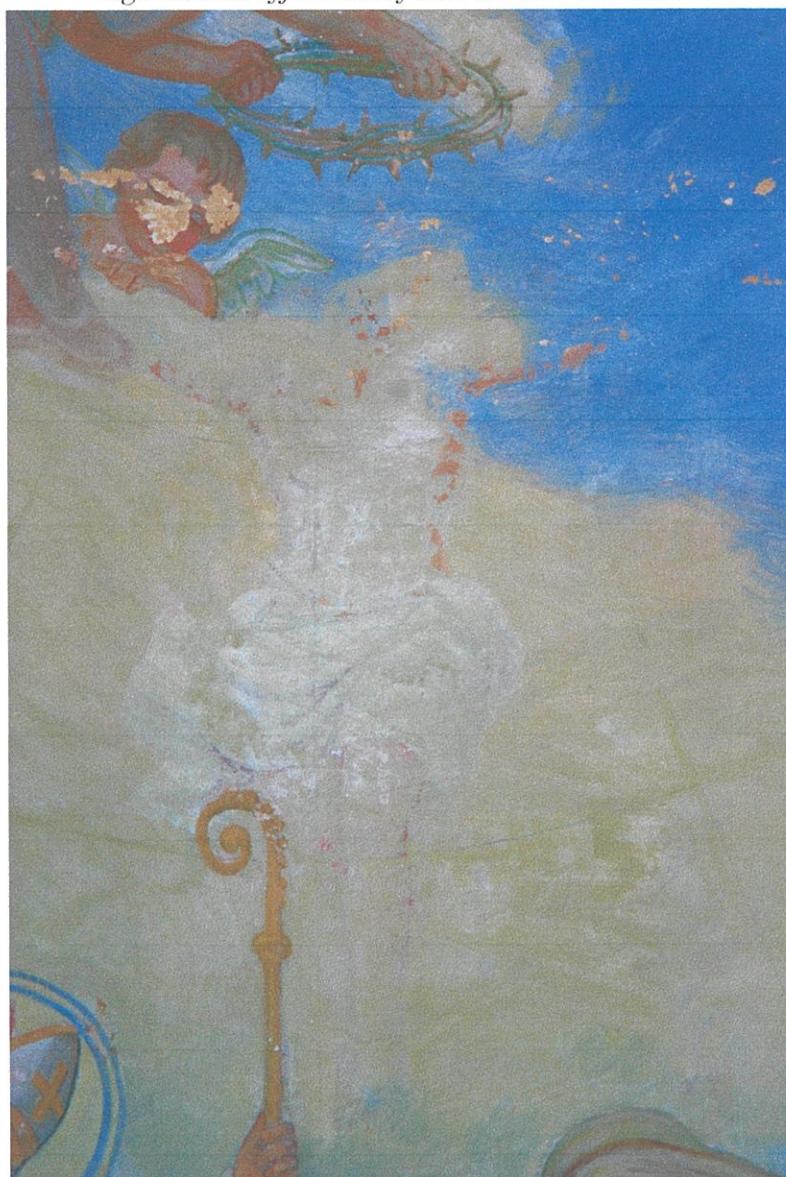
Presvitajúca spodná maľba na výjave klenby lode tzv. pentimenti. Citateľná je postava Ukrižovaného Krista. Na vrchnej maľbe sú viditeľné grafitovou tuhou predrysované linky kvadratúry.

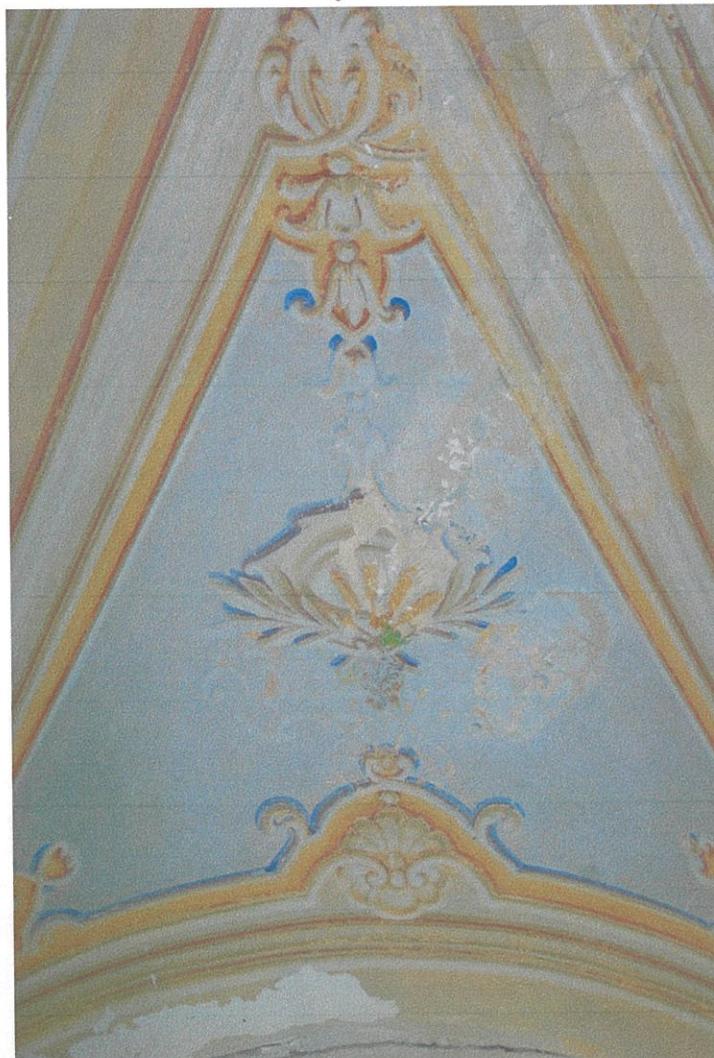
Ornamentálna výmaľba na klenbe presbytéria. Viditeľne presvitá staršia maľba.
