ARCHITEKTONICKO-HISTORICKÝ VÝSKUM  
KALVÁRIA

Č. ÚZPF 10129/1-3

ROŽŇAVA

október 2017

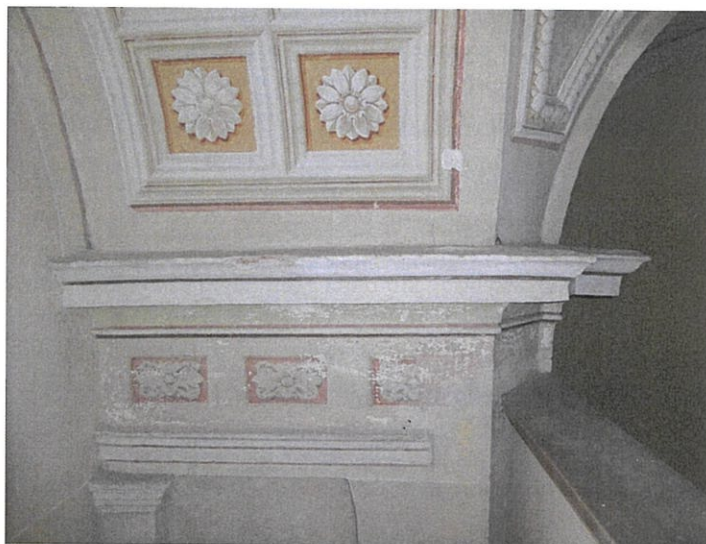
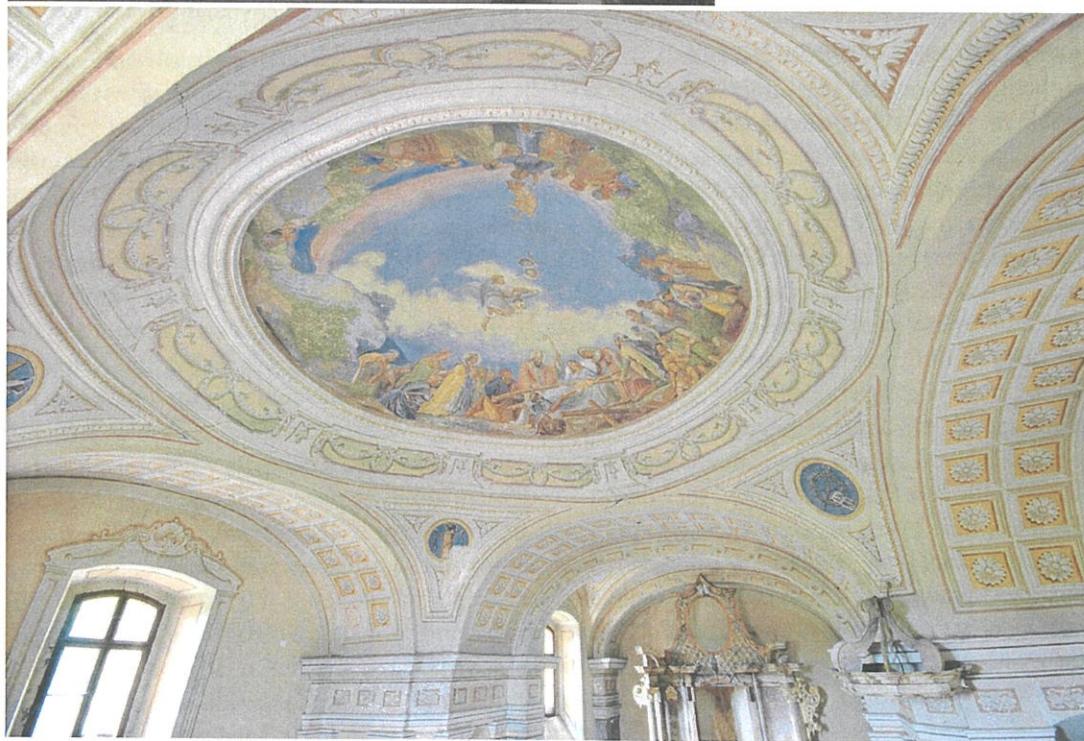
101 Klenba v tvare placky s obvodovými pásmi

Stav: narušený, v omietke sú menšie trhliny, maľba je zanesená depozitmi špiny a prachu

Návrh na spôsob obnovy a prezentácie: Súčasnú nástennú maľbu reštaurovať.

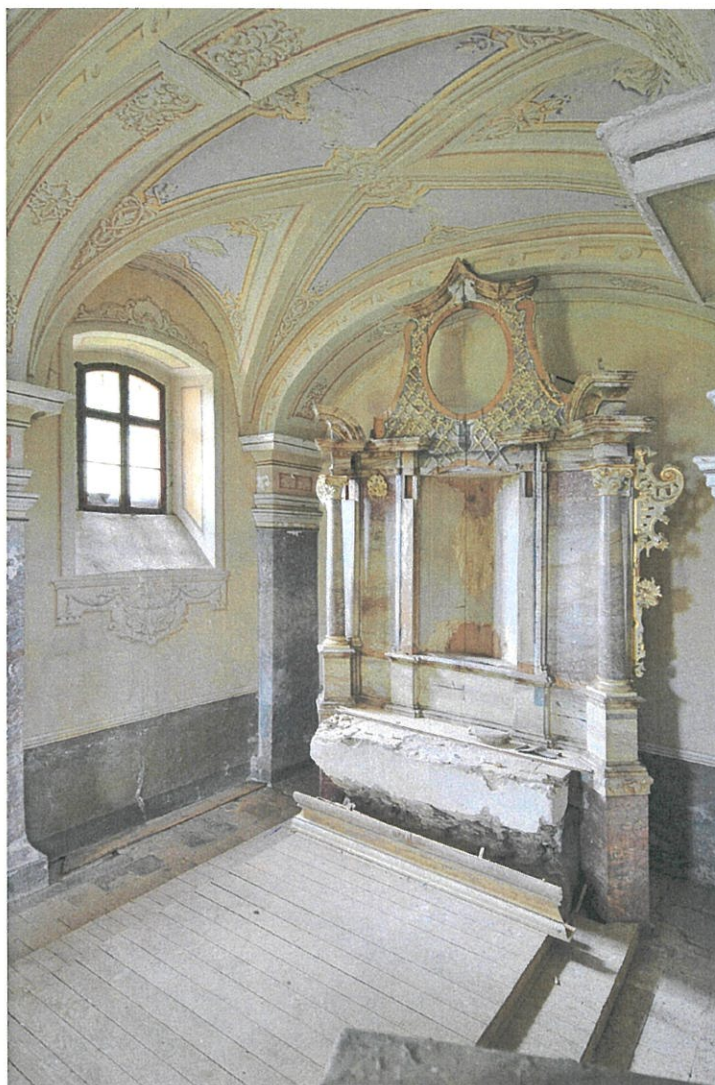
102 Klenba valená s lunetovými výsečami

Stav: narušený, v omietke sú menšie trhliny, malba je zanesená depozitmi špiny a prachu

Návrh na spôsob obnovy a prezentácie: Súčasnú nástennú malbu reštaurovať.

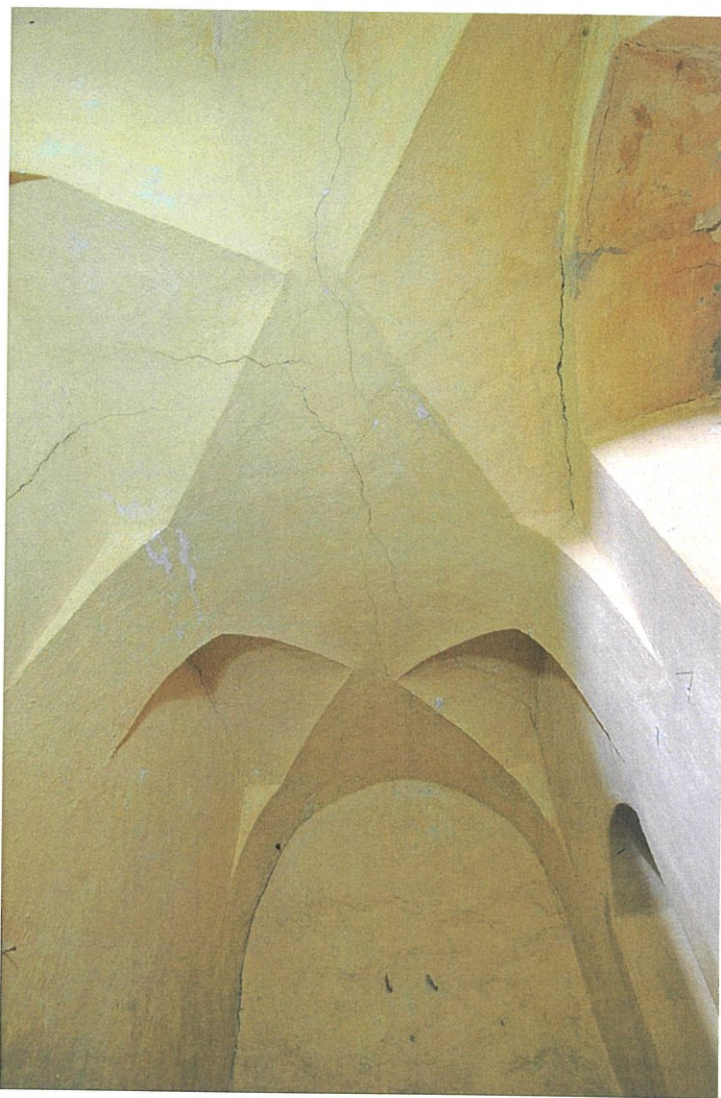
| 103 Klenba valená s lunetovými výsečami |

| Stav: narušený, klenba má viaceré trhliny, je zatečená |

| Návrh na spôsob obnovy a prezentácie: Overiť dôvod trhlín statickým posudkom, odstrániť poškodenú omietku a nahodiť novú s bielym náterom. |

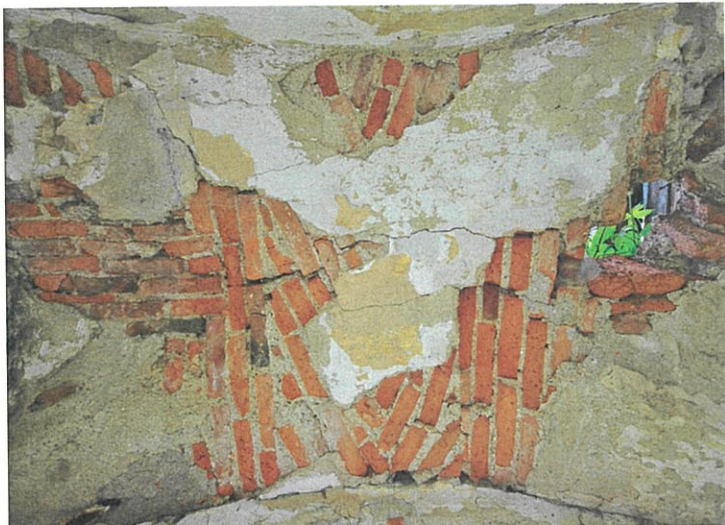
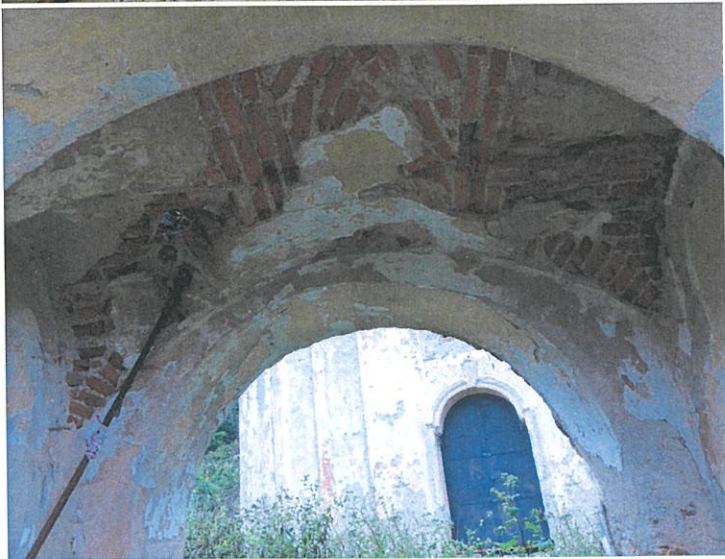
| 104 Klenba valená s lunetovými výsečami |

| Stav: dezolátny, murivo je poškodené pretekaním dažďovej vody, tehly sú vymyté, rovnako ložná malta, omietka je opadaná na viac ako 50 % plochy, zachovaná omietka je uvoľnená, rovnako i náter |

| Návrh na spôsob obnovy a prezentácie: Klenbu staticky overiť a zabezpečiť, aby nebola atakovaná dažďovou vodou. Doplniť murivo identickým materiálom. Uvoľnené a poškodené omietky odstrániť a doplniť novú omietku, opatriť ju bielym náterom. |

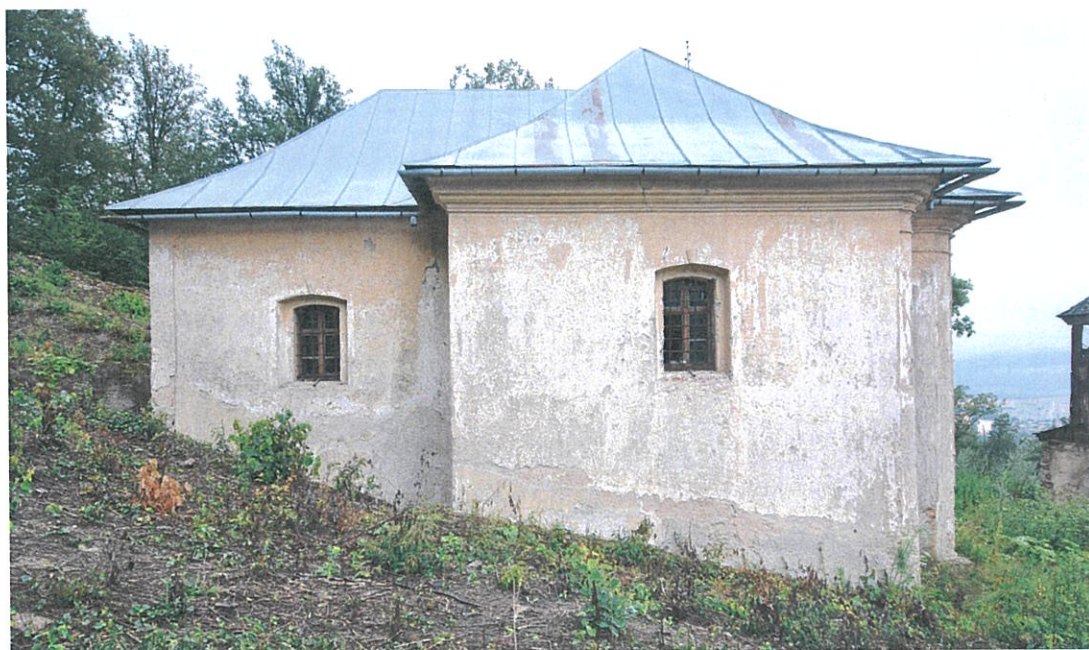
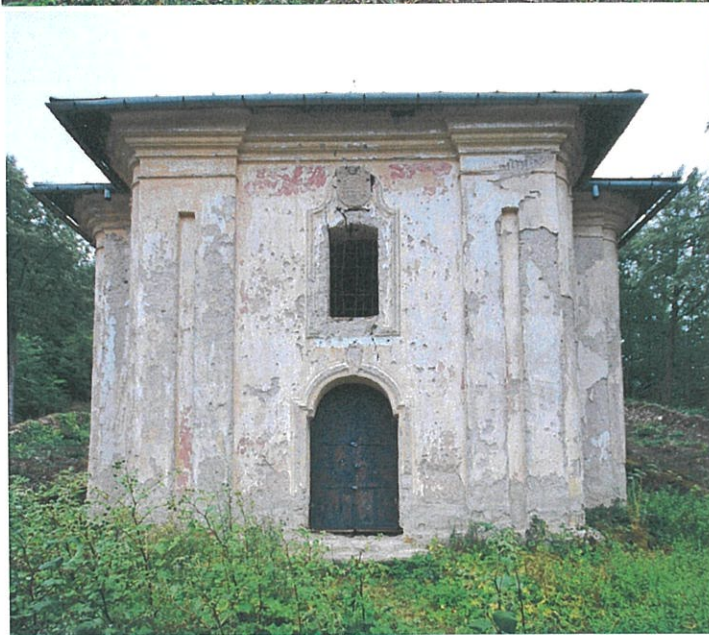
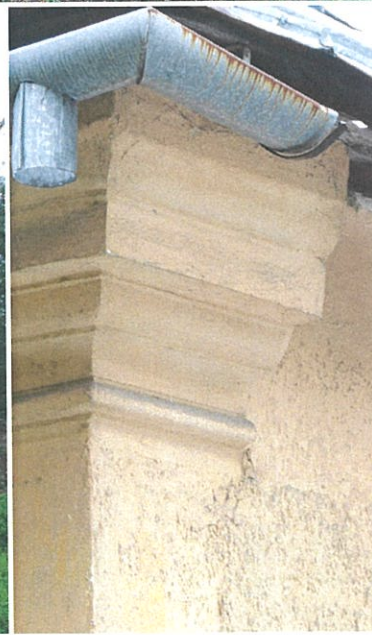
105 Korunná rímsa

Stav: mierne narušená je omietka

Návrh na spôsob obnovy a prezentácie: Poškodené časti omietky opatrne odstrániť a doplniť novou omietkou a bielym náterom, v súlade s reštaurátorským výskumom. Práce realizovať reštaurátorským spôsobom.

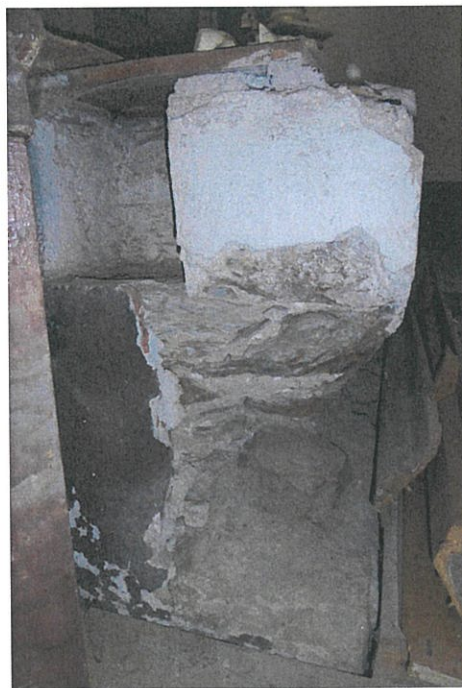
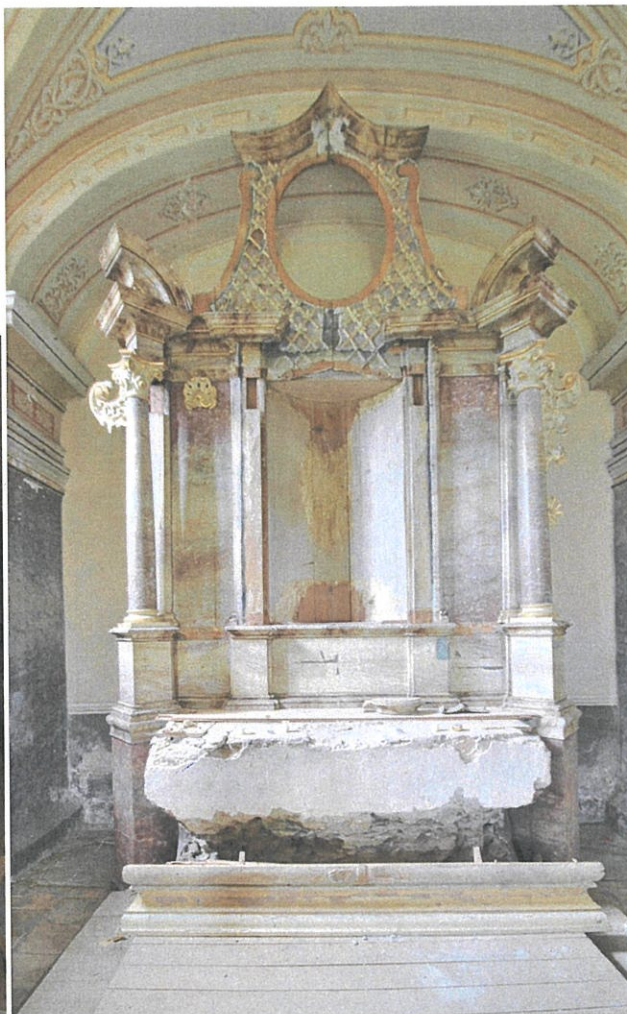
| Stav: narušený mechanickým úbytkom hmoty |

| Návrh na spôsob obnovy a prezentácie: Murivo bolo odstránené kvôli osadeniu dreveného obloženia oltárneho stola. Keďže obloženie sa nezachovalo kompletne, navrhuje sa obnovenie pôvodnej podoby stola v tvare jednoduchého hranola. Chýbajúce murivo doplniť, opatriť omietkou a bielym náterom. Bočné niky zachovať. |

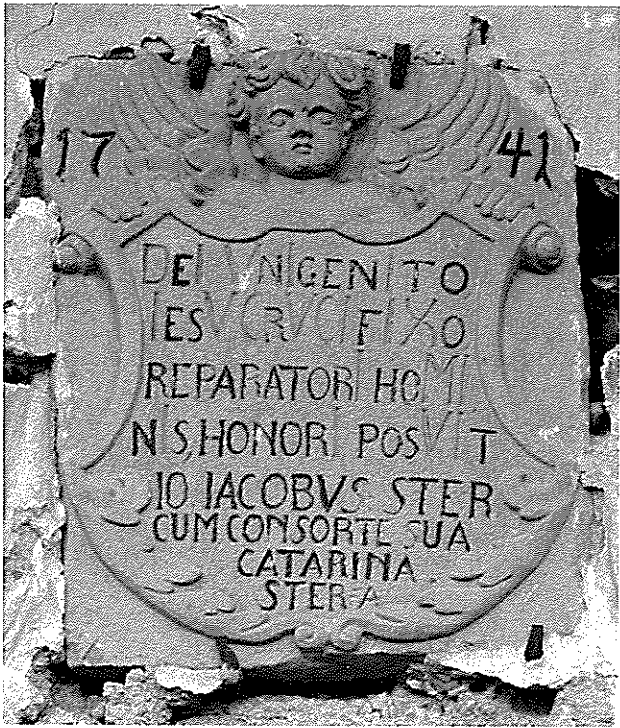
| Stav: narušený poveternostnými vplyvmi a menšími úbytkami hmoty na hranách, náter zachovaný v minimálnej miere |

| Návrh na spôsob obnovy a prezentácie: Reštaurovať. |

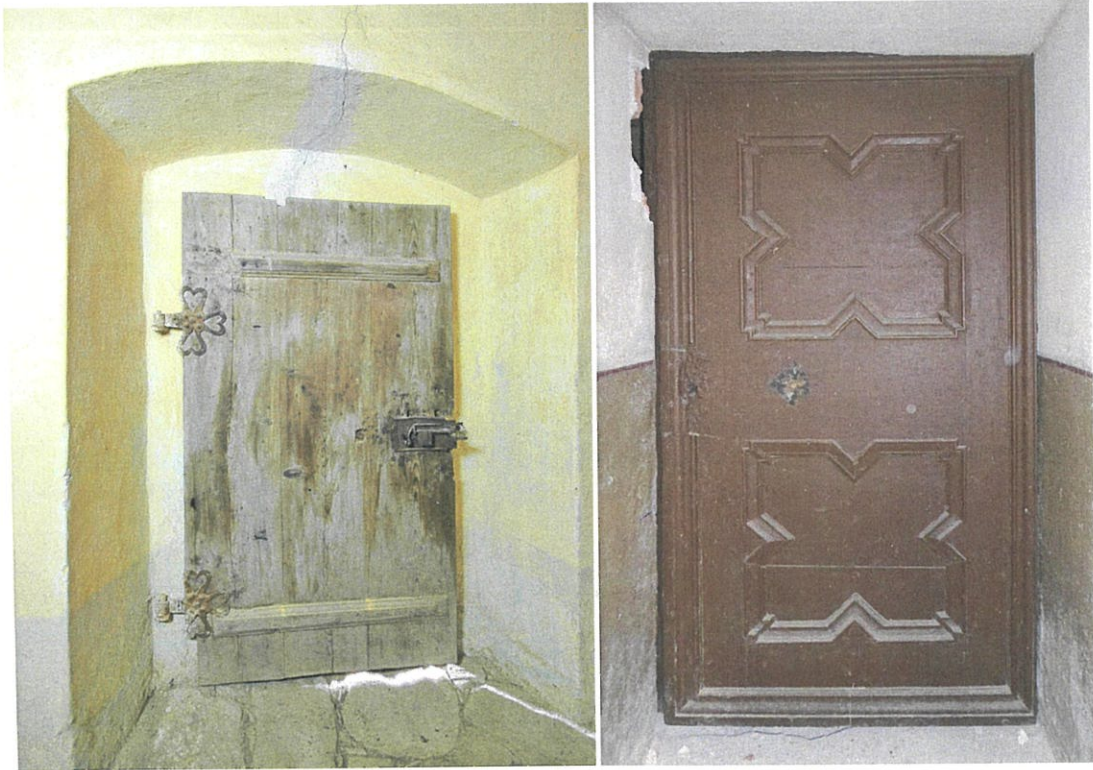
| Stav: narušený – drevo vykazuje mechanické poškodenia, stopy po zavlhnutí, náter je uvoľnený a poškodený, krabicový zámok nefunkčný, hrdzavý, chýbajú kľučky |

| Návrh na spôsob obnovy a prezentácie: Umelecko-remeselné obnoviť, opatriť ľanovým olejom s hnedým pigmentom. Kované prvky opatriť čiernym matným náterom. |

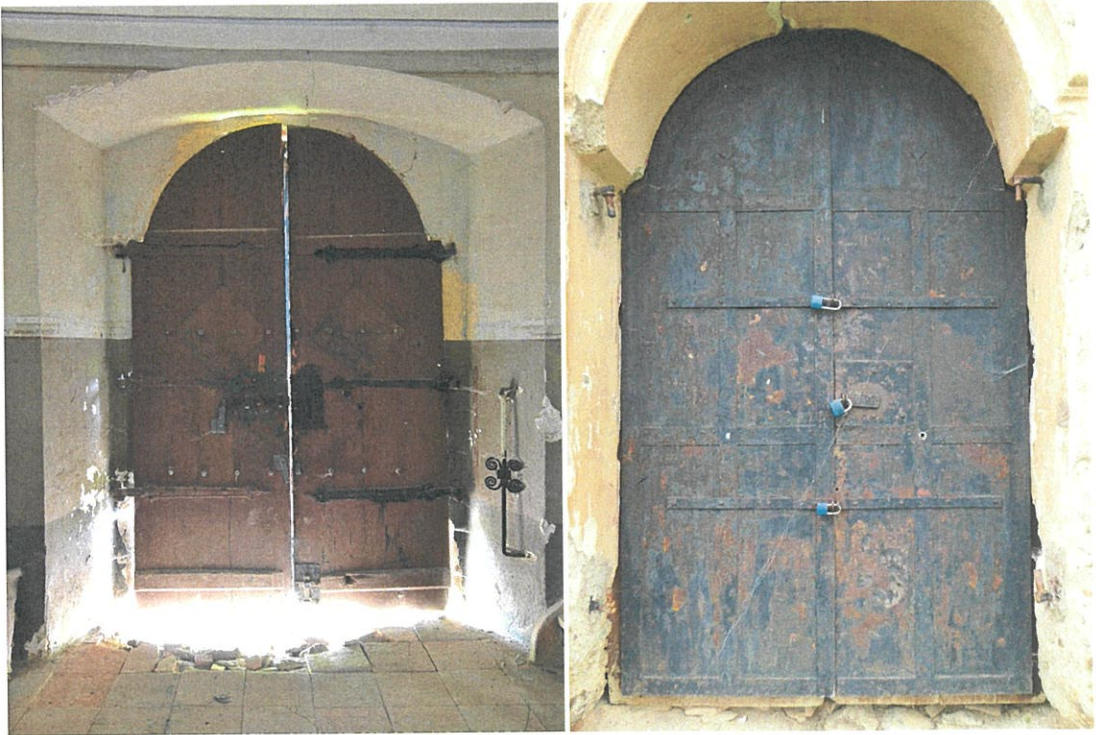
| <b>Stav:</b> narušený, drevené časti sú narušené rozsúšením, v spodnej úrovni aj zavlhnutím, má aj menšie mechanické poškodenia, náter je uvoľnený, na niektorých miestach chýba, kovová časť je výrazne napadnutá hrdzou a náter opadaný |

| <b>Návrh na spôsob obnovy a prezentácie:</b> Umelecko-remeselne obnoviť, drevené časti opatriť ľanovým olejom s hnedým pigmentom a kovové pláty antikoročným náterom a matným čiernym náterom. |

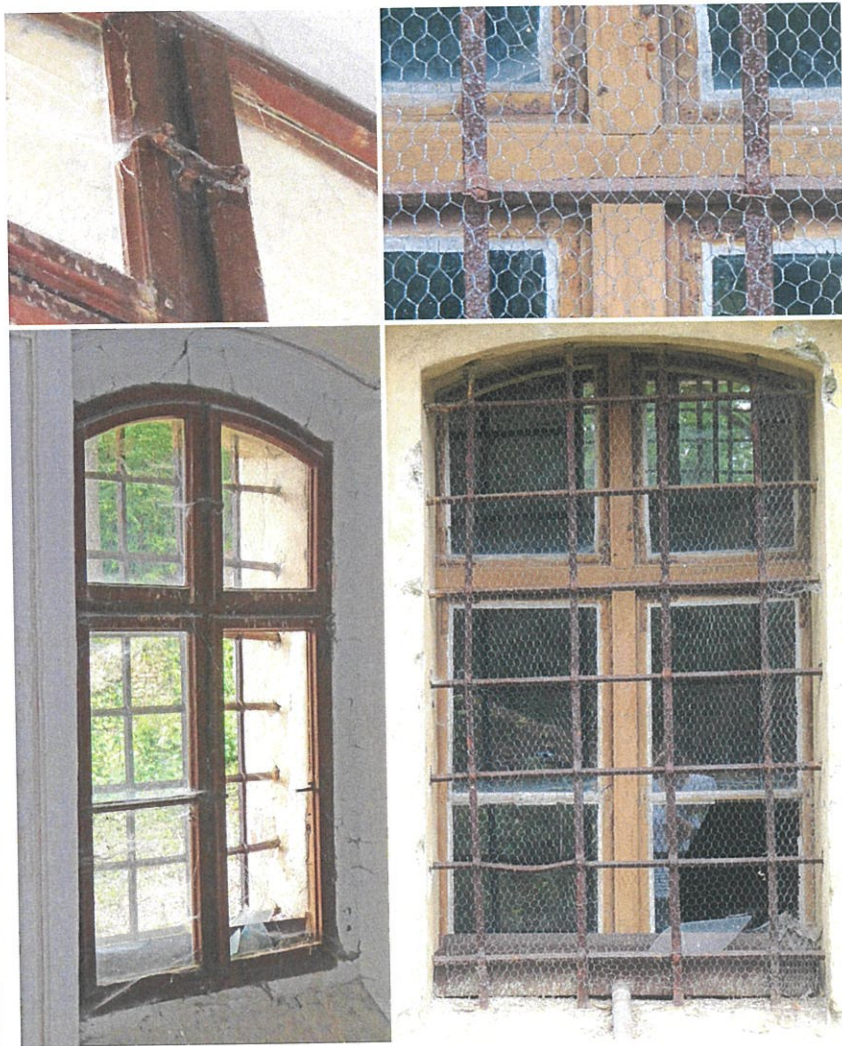
303 Okenné výplne – 4 ks

Stav: narušený, drevené časti sú narušené rozsušením, má aj mechanické poškodenia, náter je uvoľnený, na niektorých miestach chýba, niektoré tabuľky sú rozbité, niektoré drevené prvky chýbajú (SZ okno lode – deliaca lišta tabuliek spodného krídla)

Návrh na spôsob obnovy a prezentácie: Umelecko-remeselné obnoviť, opatriť ľanovým olejom s hnedým pigmentom, doplniť chýbajúce časti a sklené tabule.

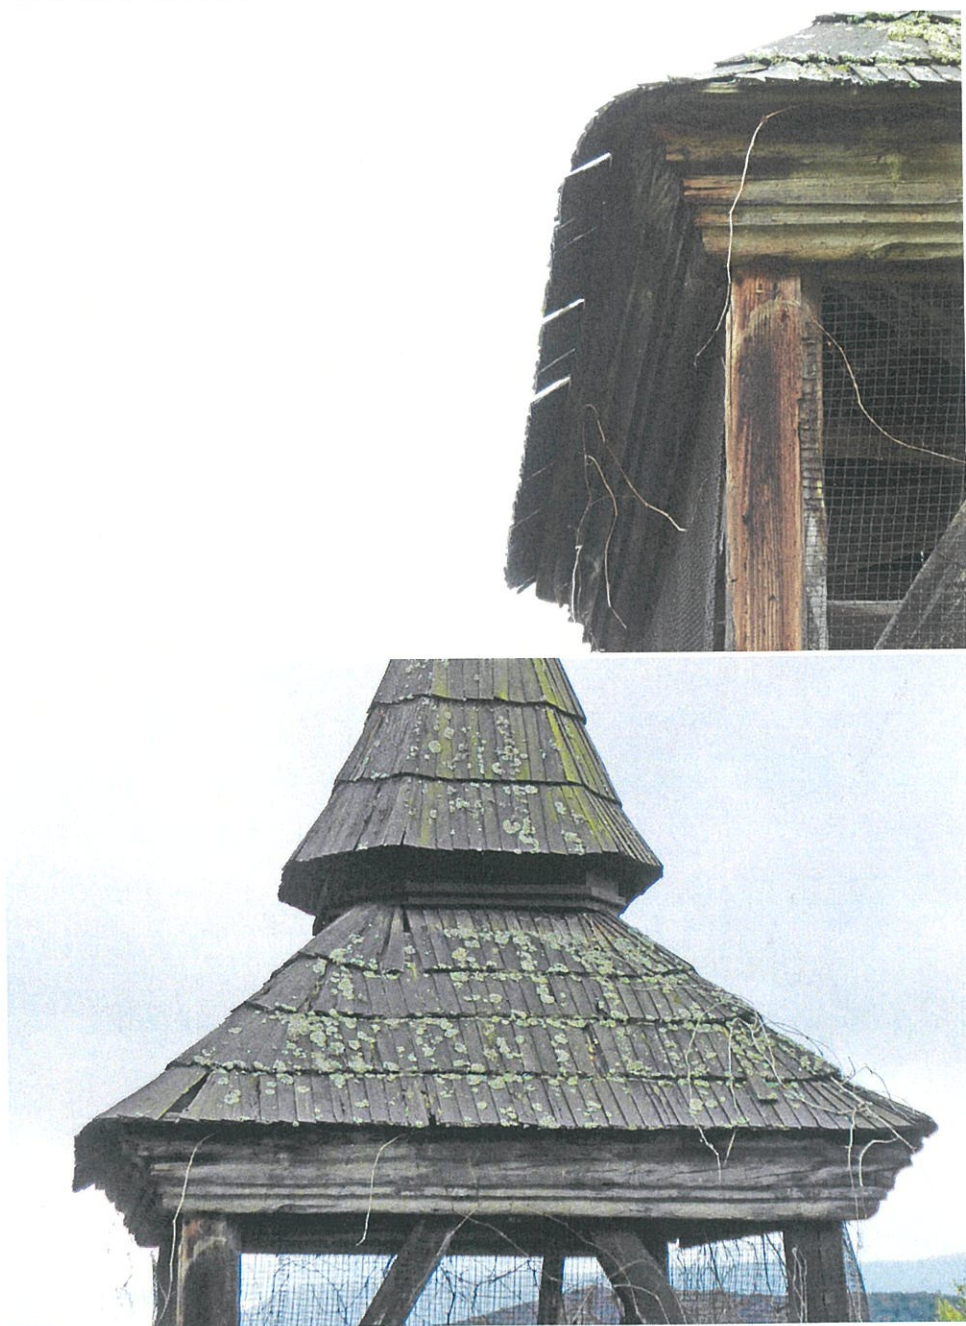
| 304 Drevené rímasy zvonice – 2 ks | |

| Stav: narušený poveternostnými vplyvmi | |

| Návrh na spôsob obnovy a prezentácie: Umelecko-remeselne obnoviť a ošetriť proti drevokaznému hmyzu. | |
