| ZHOTOVITEĽ | Mgr. Haviarová, PhD., Mgr. art. Haviar | DÁTUM | 10/2017 |
| LOKALITA | ROŽŇAVA | STUPEŇ | AH výskum |
| STAVBA | Kalvária | FORMÁT | 2 x A4 |
| VÝKRES | pôdorys - analýza vývoja | Č. VÝKR. | 1 |

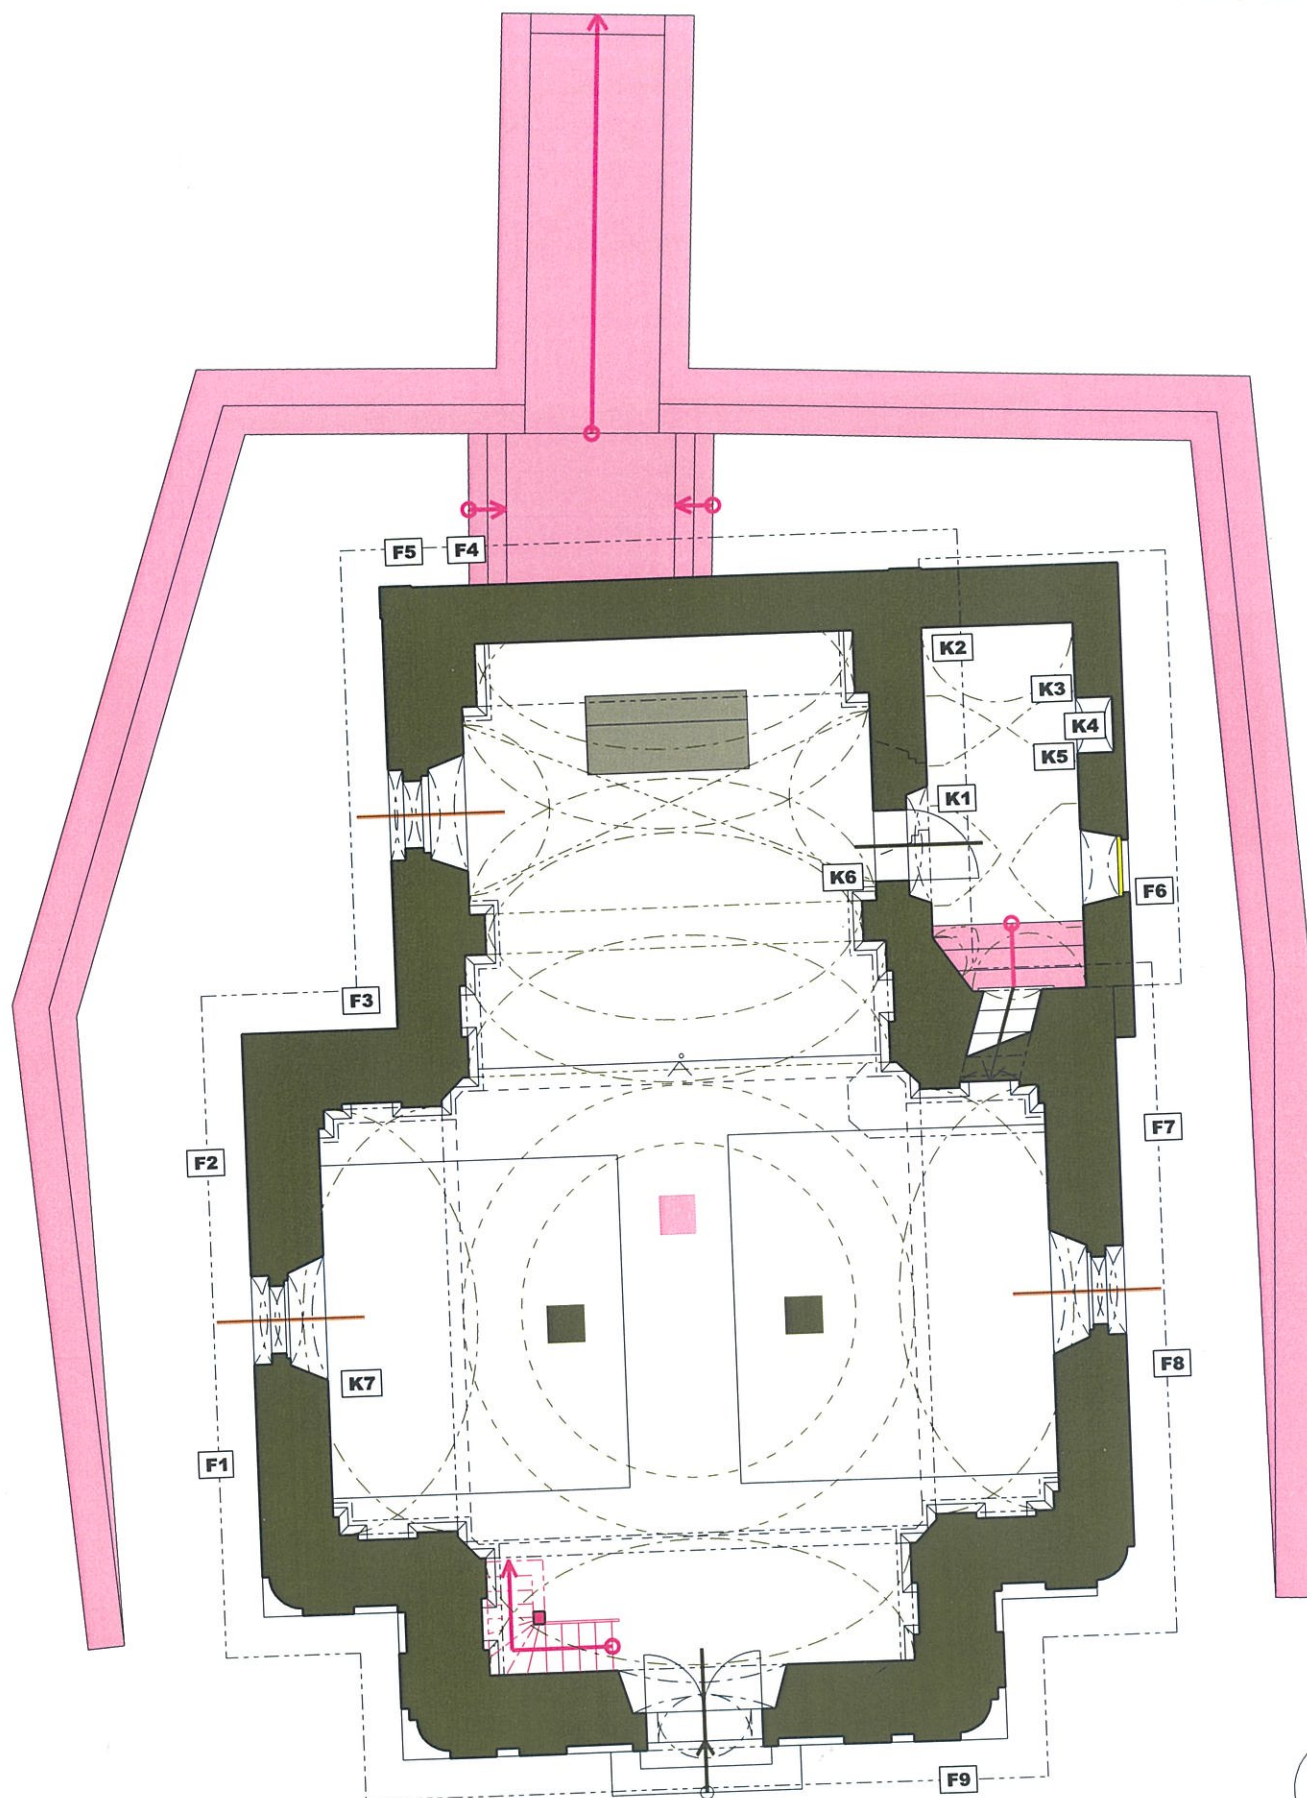
| VÝKRES | pôdorys - analýza vývoja | Č. VÝKR. | 2 |

- 1741  
 1798  
 1841  
 druhá polovica 19. storočia  
 prvá polovica 20. storočia  
 štvrtá štvrtina 20. storočia (80. roky)
- F5** sonda

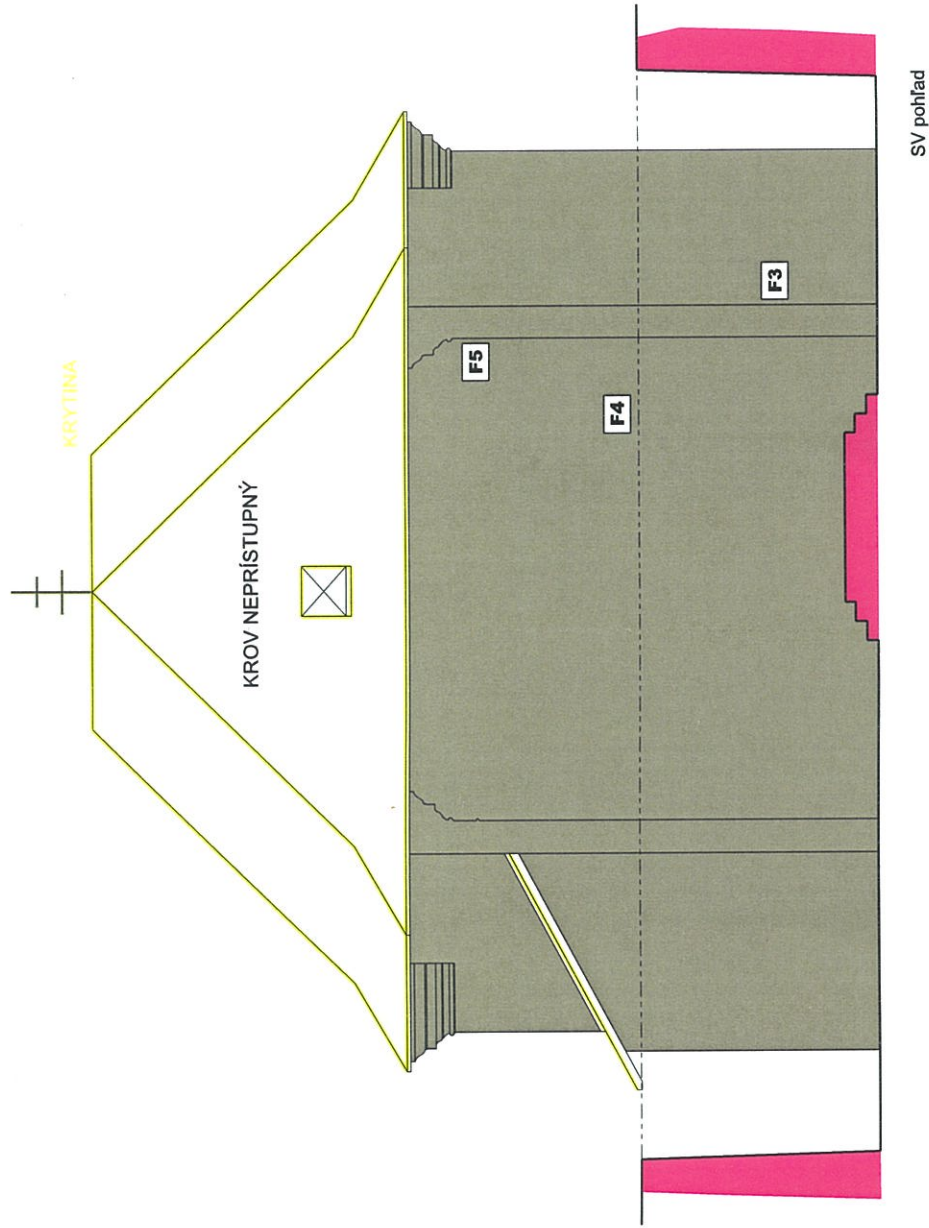
SV pohľad

- 1741  
1798  
1841  
druhá polovica 19. storočia  
prvá polovica 20. storočia  
štvrtá štvrtina 20. storočia (80. roky)

F5 sonda

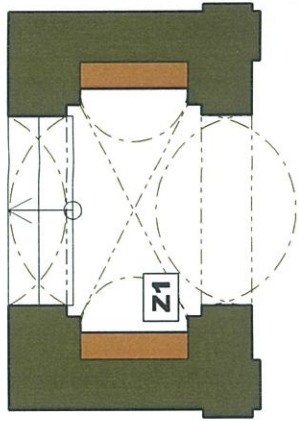
pôdorys v úrovni prechodu

1741  
1798  
1841  
druhá polovica 19. storočia  
prvá polovica 20. storočia  
štvrtá štvrtina 20. storočia (80. roky)

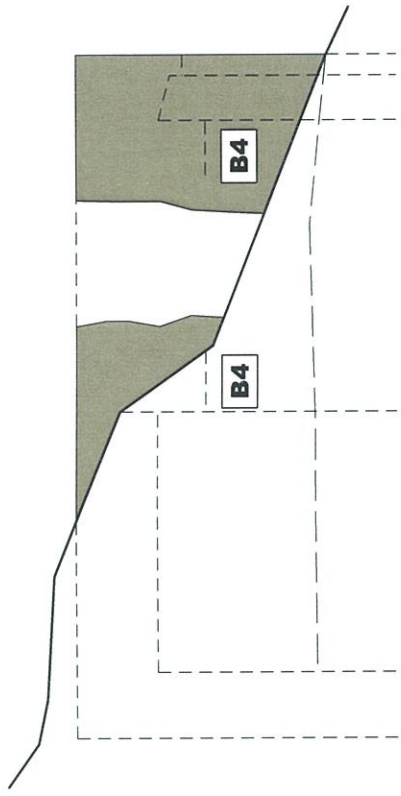
SZ pohľad

- 1741  
1798  
1841  
druhá polovica 19. storočia  
prvá polovica 20. storočia  
štvrtá štvrtina 20. storočia (80. roky)
- F5 sonda

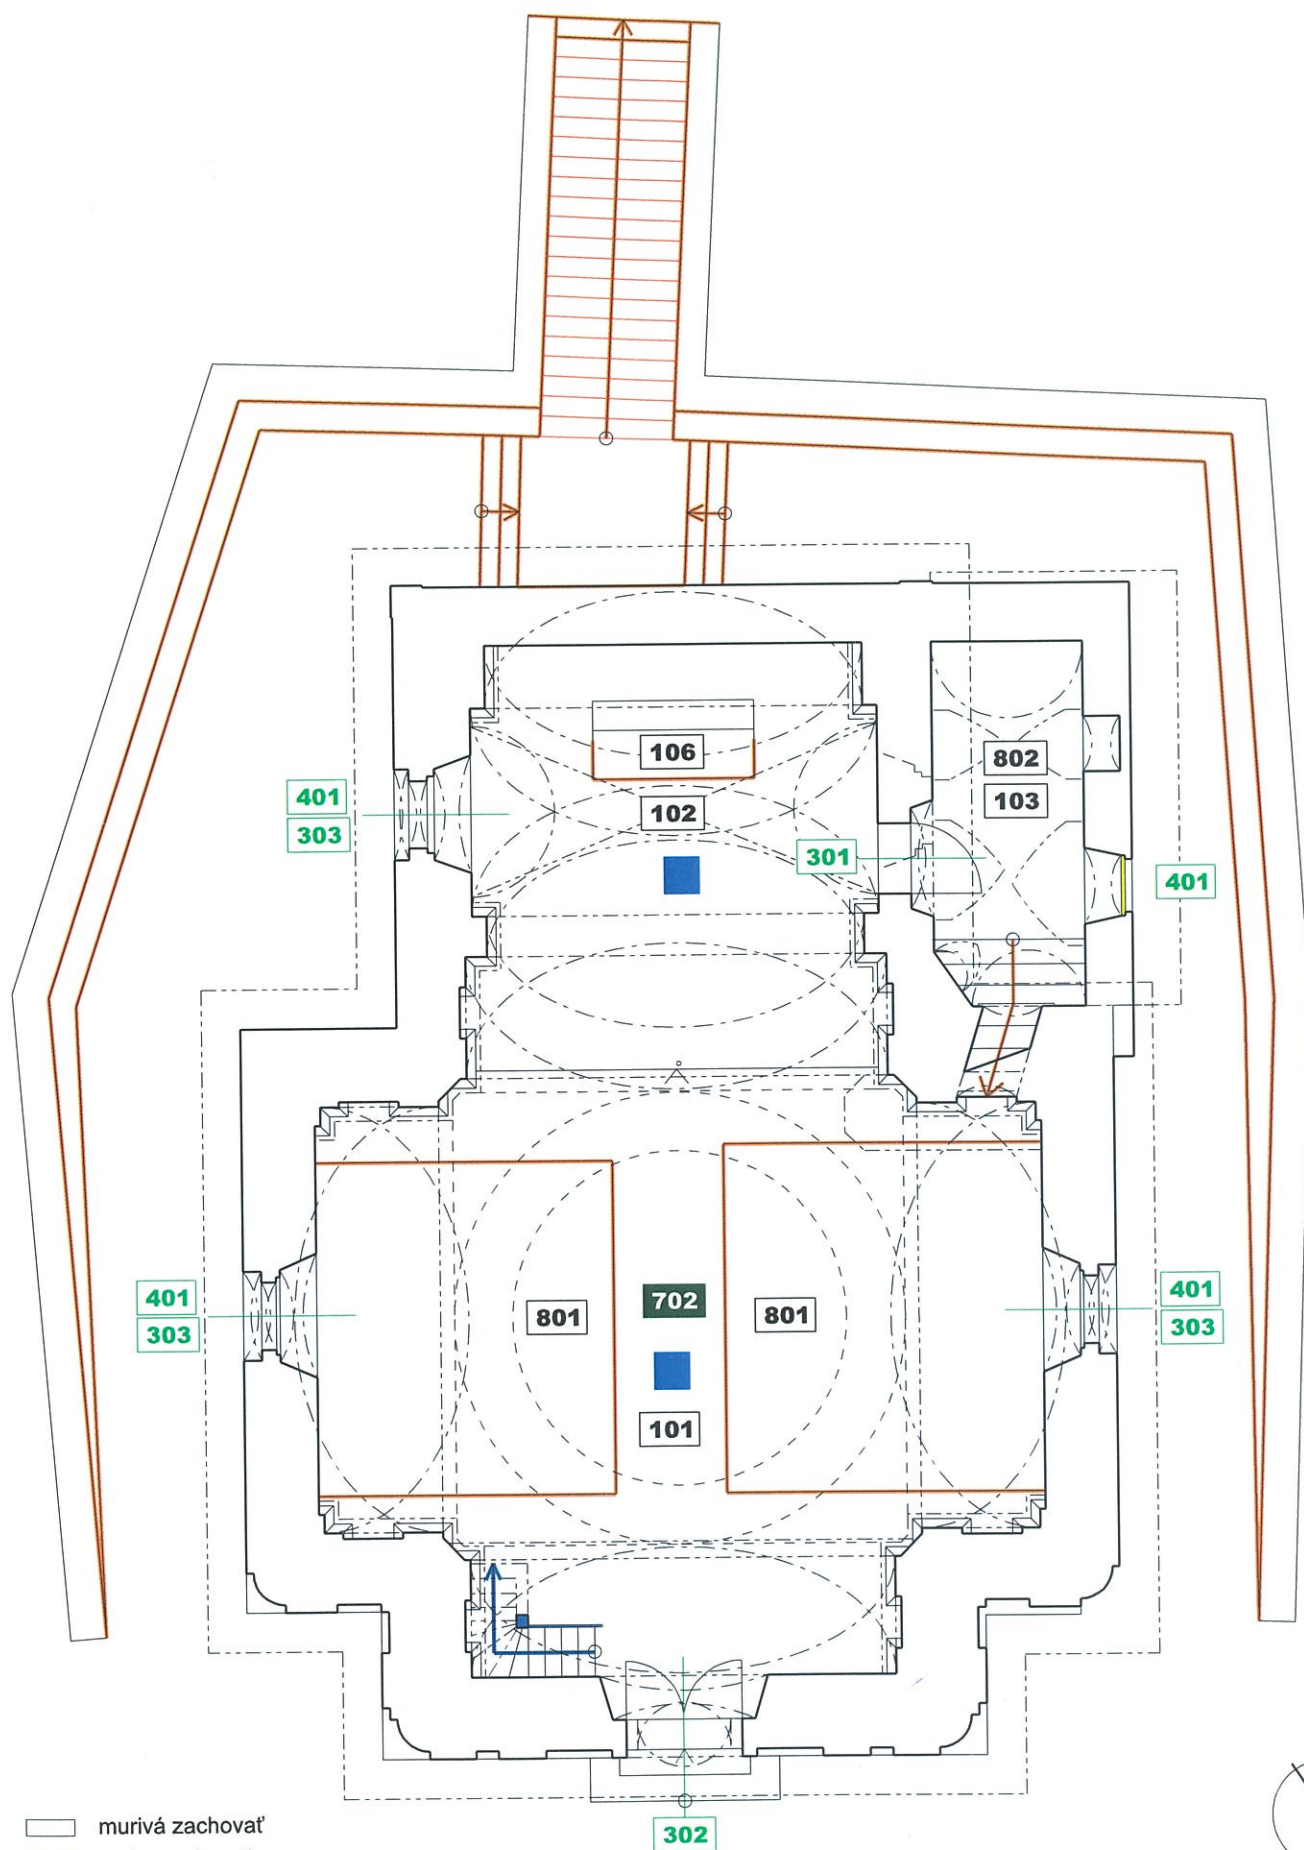
| VÝKRES | pôdorys - návrh na obnovu | Č. VÝKR. | 7 |

- murivá zachovať
- prvky zachovať
- odstrániť
- možnosť upraviť
- nutnosť upraviť
- umelecko-remeselne obnoviť
- reštaurovať
- doplniť

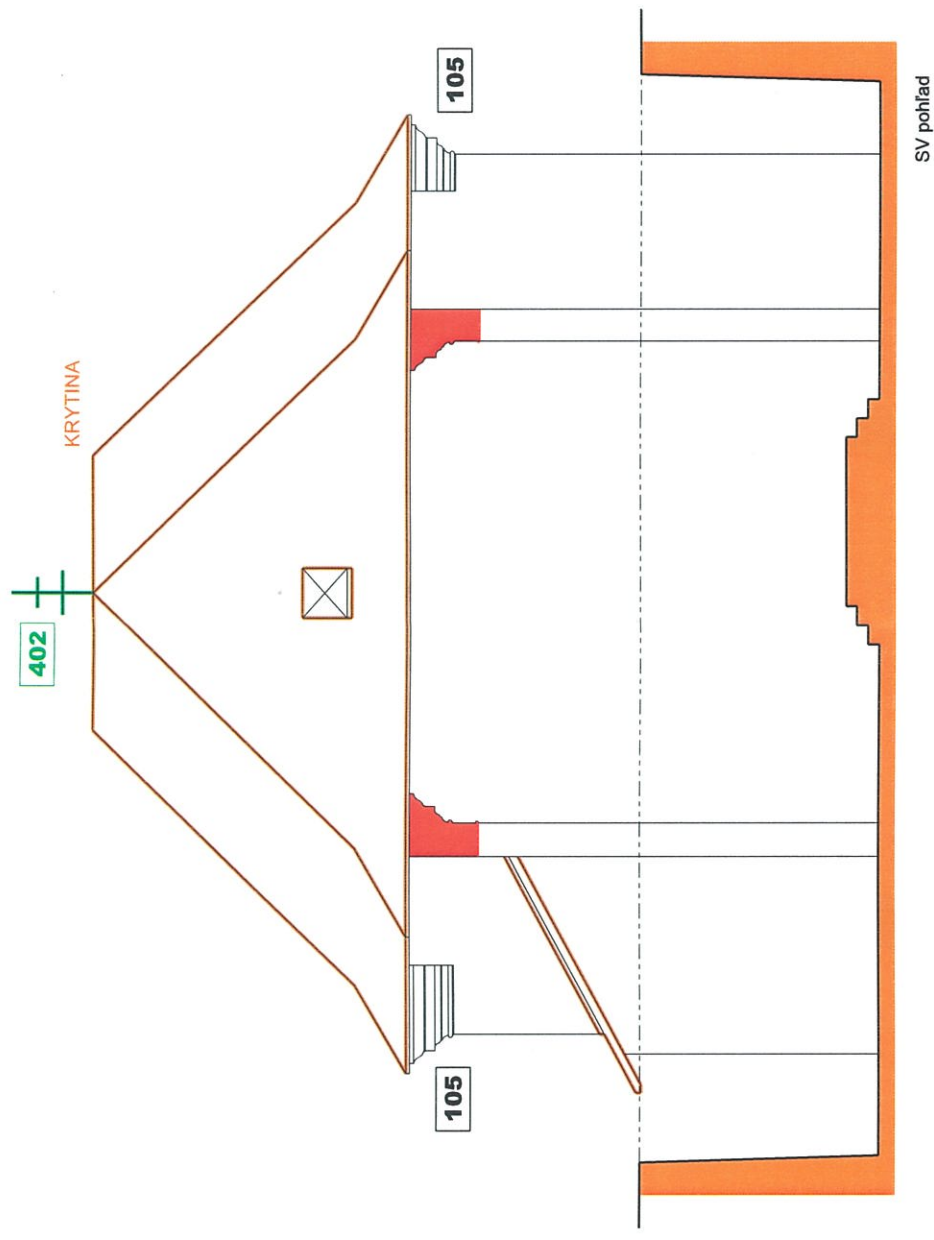
SV pohľad

- murivá zachovať
- prvky zachovať
- odstrániť
- možnosť upraviť
- nutnosť upraviť
- umelecko-remeselne obnoviť
- reštaurovať
- doplniť

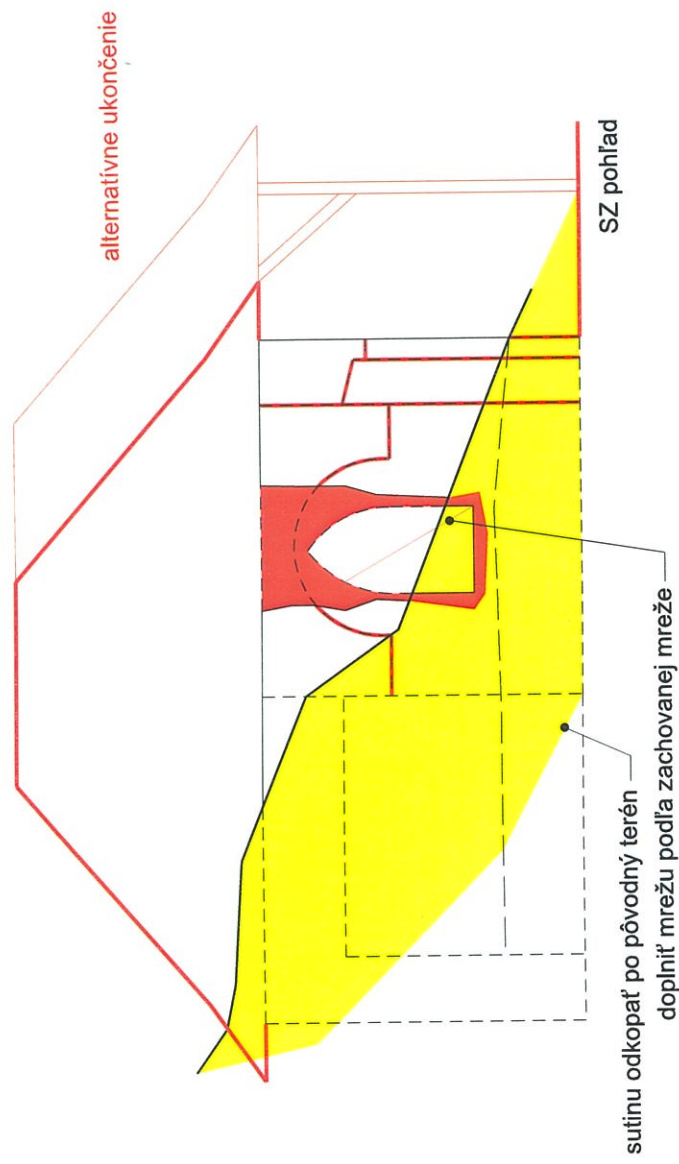
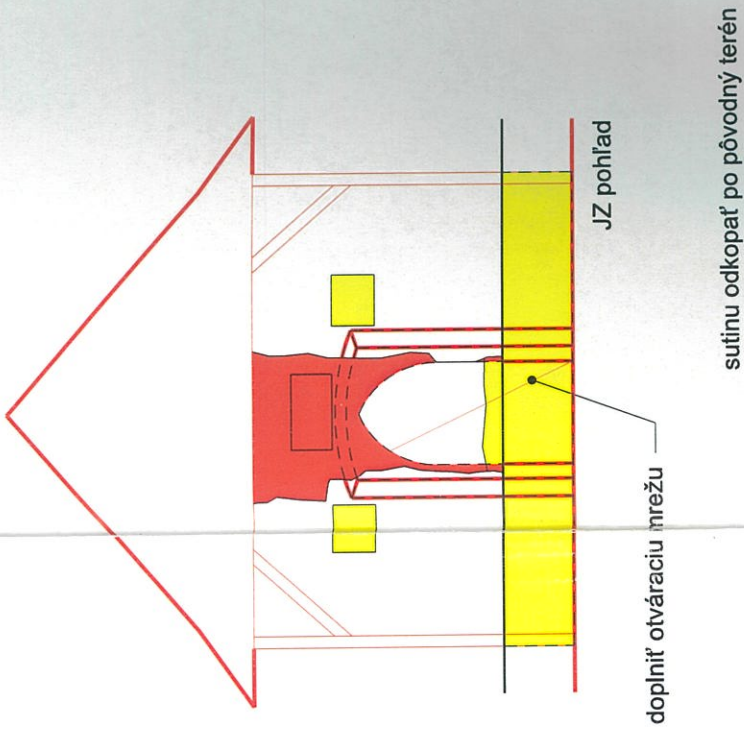
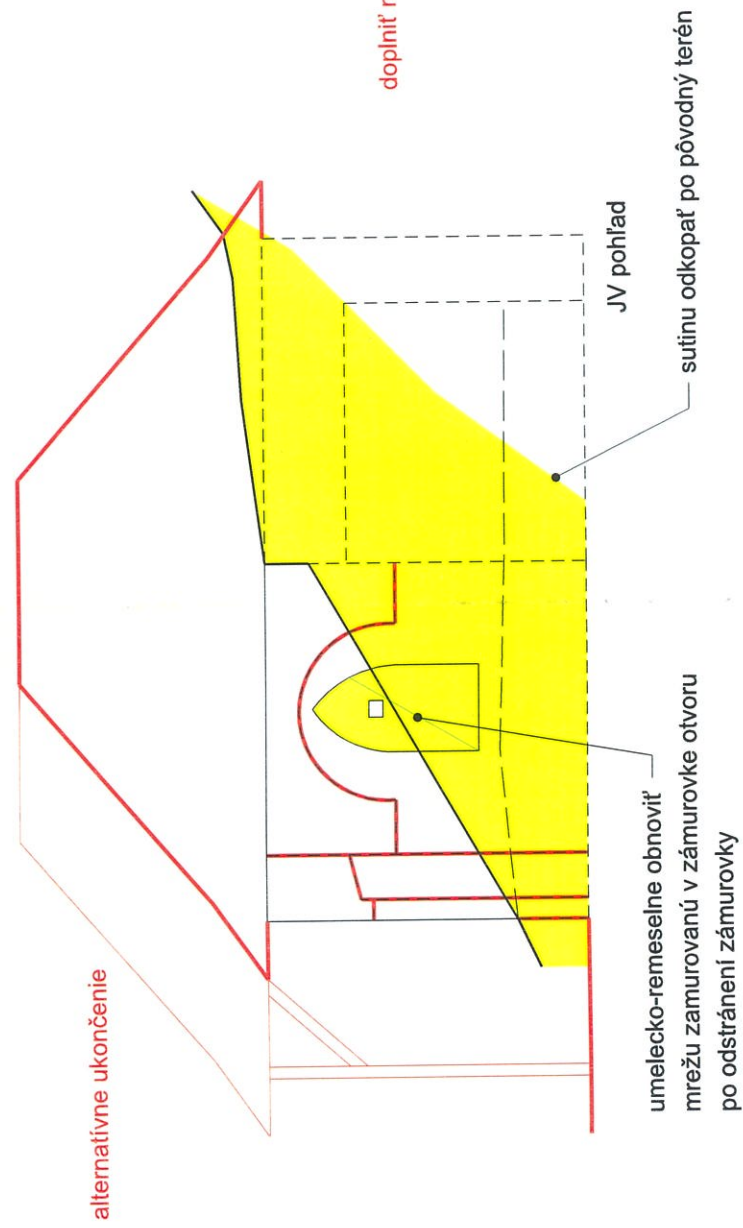
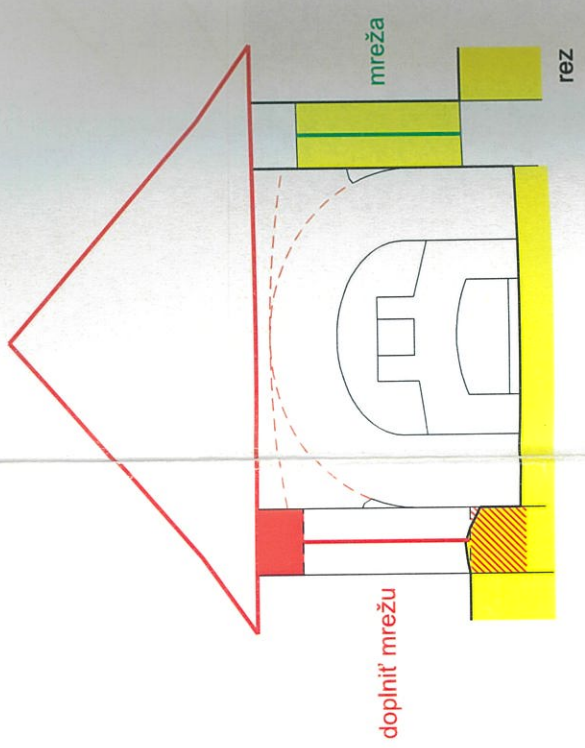
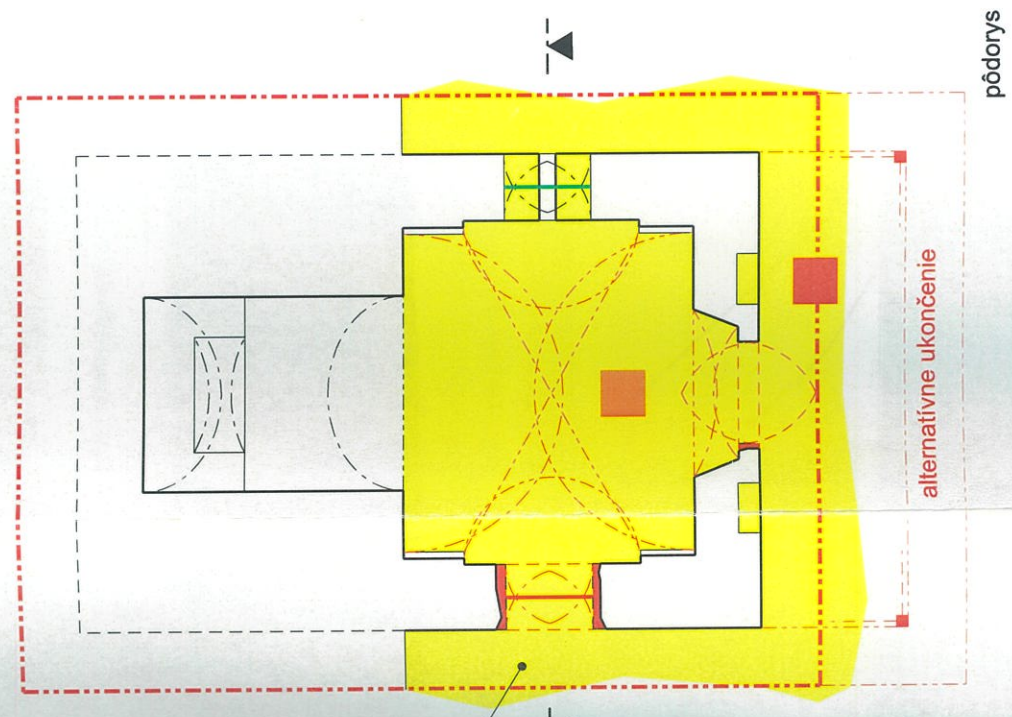
| VÝKRES | návrh na obnovu | Č. VÝKR. | 10 |

- murivá zachovať  
 prvky zachovať  
 odstrániť (POD DOHL'ADOM ARCHEOLÓGA)  
 možnosť upraviť  
 nutnosť upraviť  
 umelecko-remeselné obnoviť  
 reštaurovať  
 doplniť
