ARCHITEKTONICKO-HISTORICKÝ VÝSKUM  
KALVÁRIA

Č. ÚZPF 10129/1-3

ROŽŇAVA

október 2017

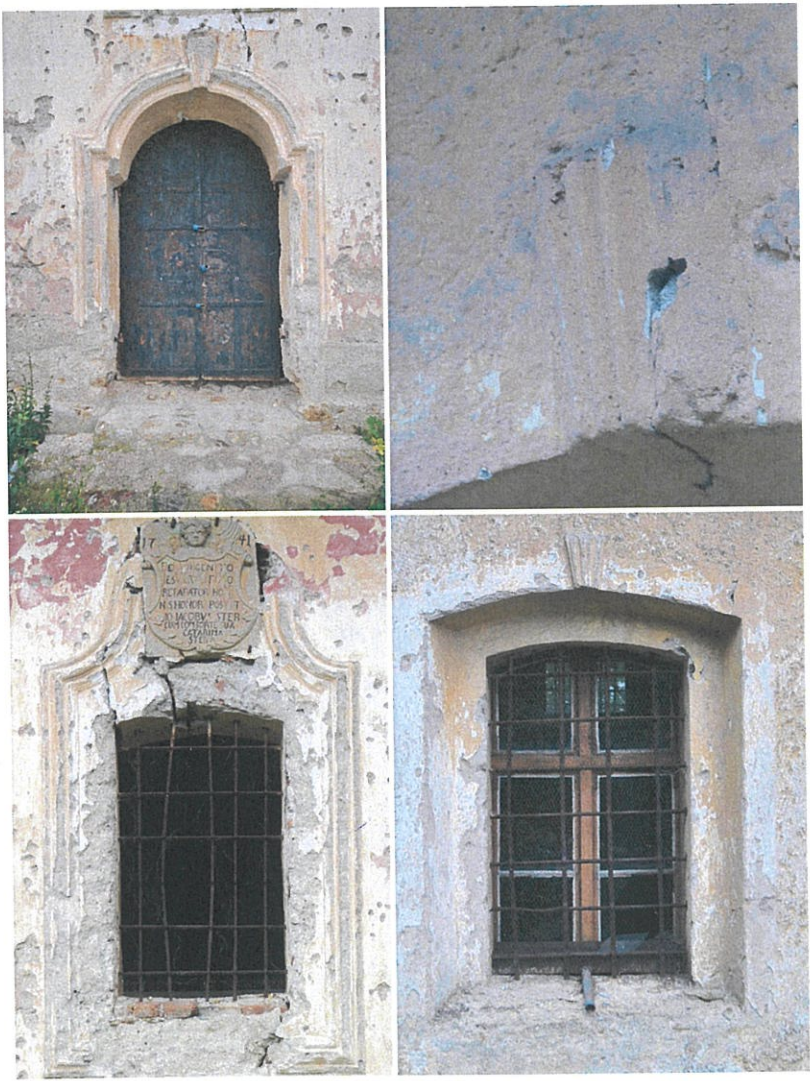
Stav: narušený, v omietke sú menšie trhliny, maľba je zanesená depozitmi špiny a prachu

Návrh na opatrenia a ochranu počas obnovy: Počas obnovy dbať, aby nedošlo k poškodeniu.

Návrh na spôsob obnovy a prezentácie: Reštaurovať.
